**CERCETAREA  
TĂRII DE CONSERVARE**

**COLOANEI  
FĂRĂ  
SFÎRSIT**

*Tîrgu - Jiu*

*decembrie 1984*

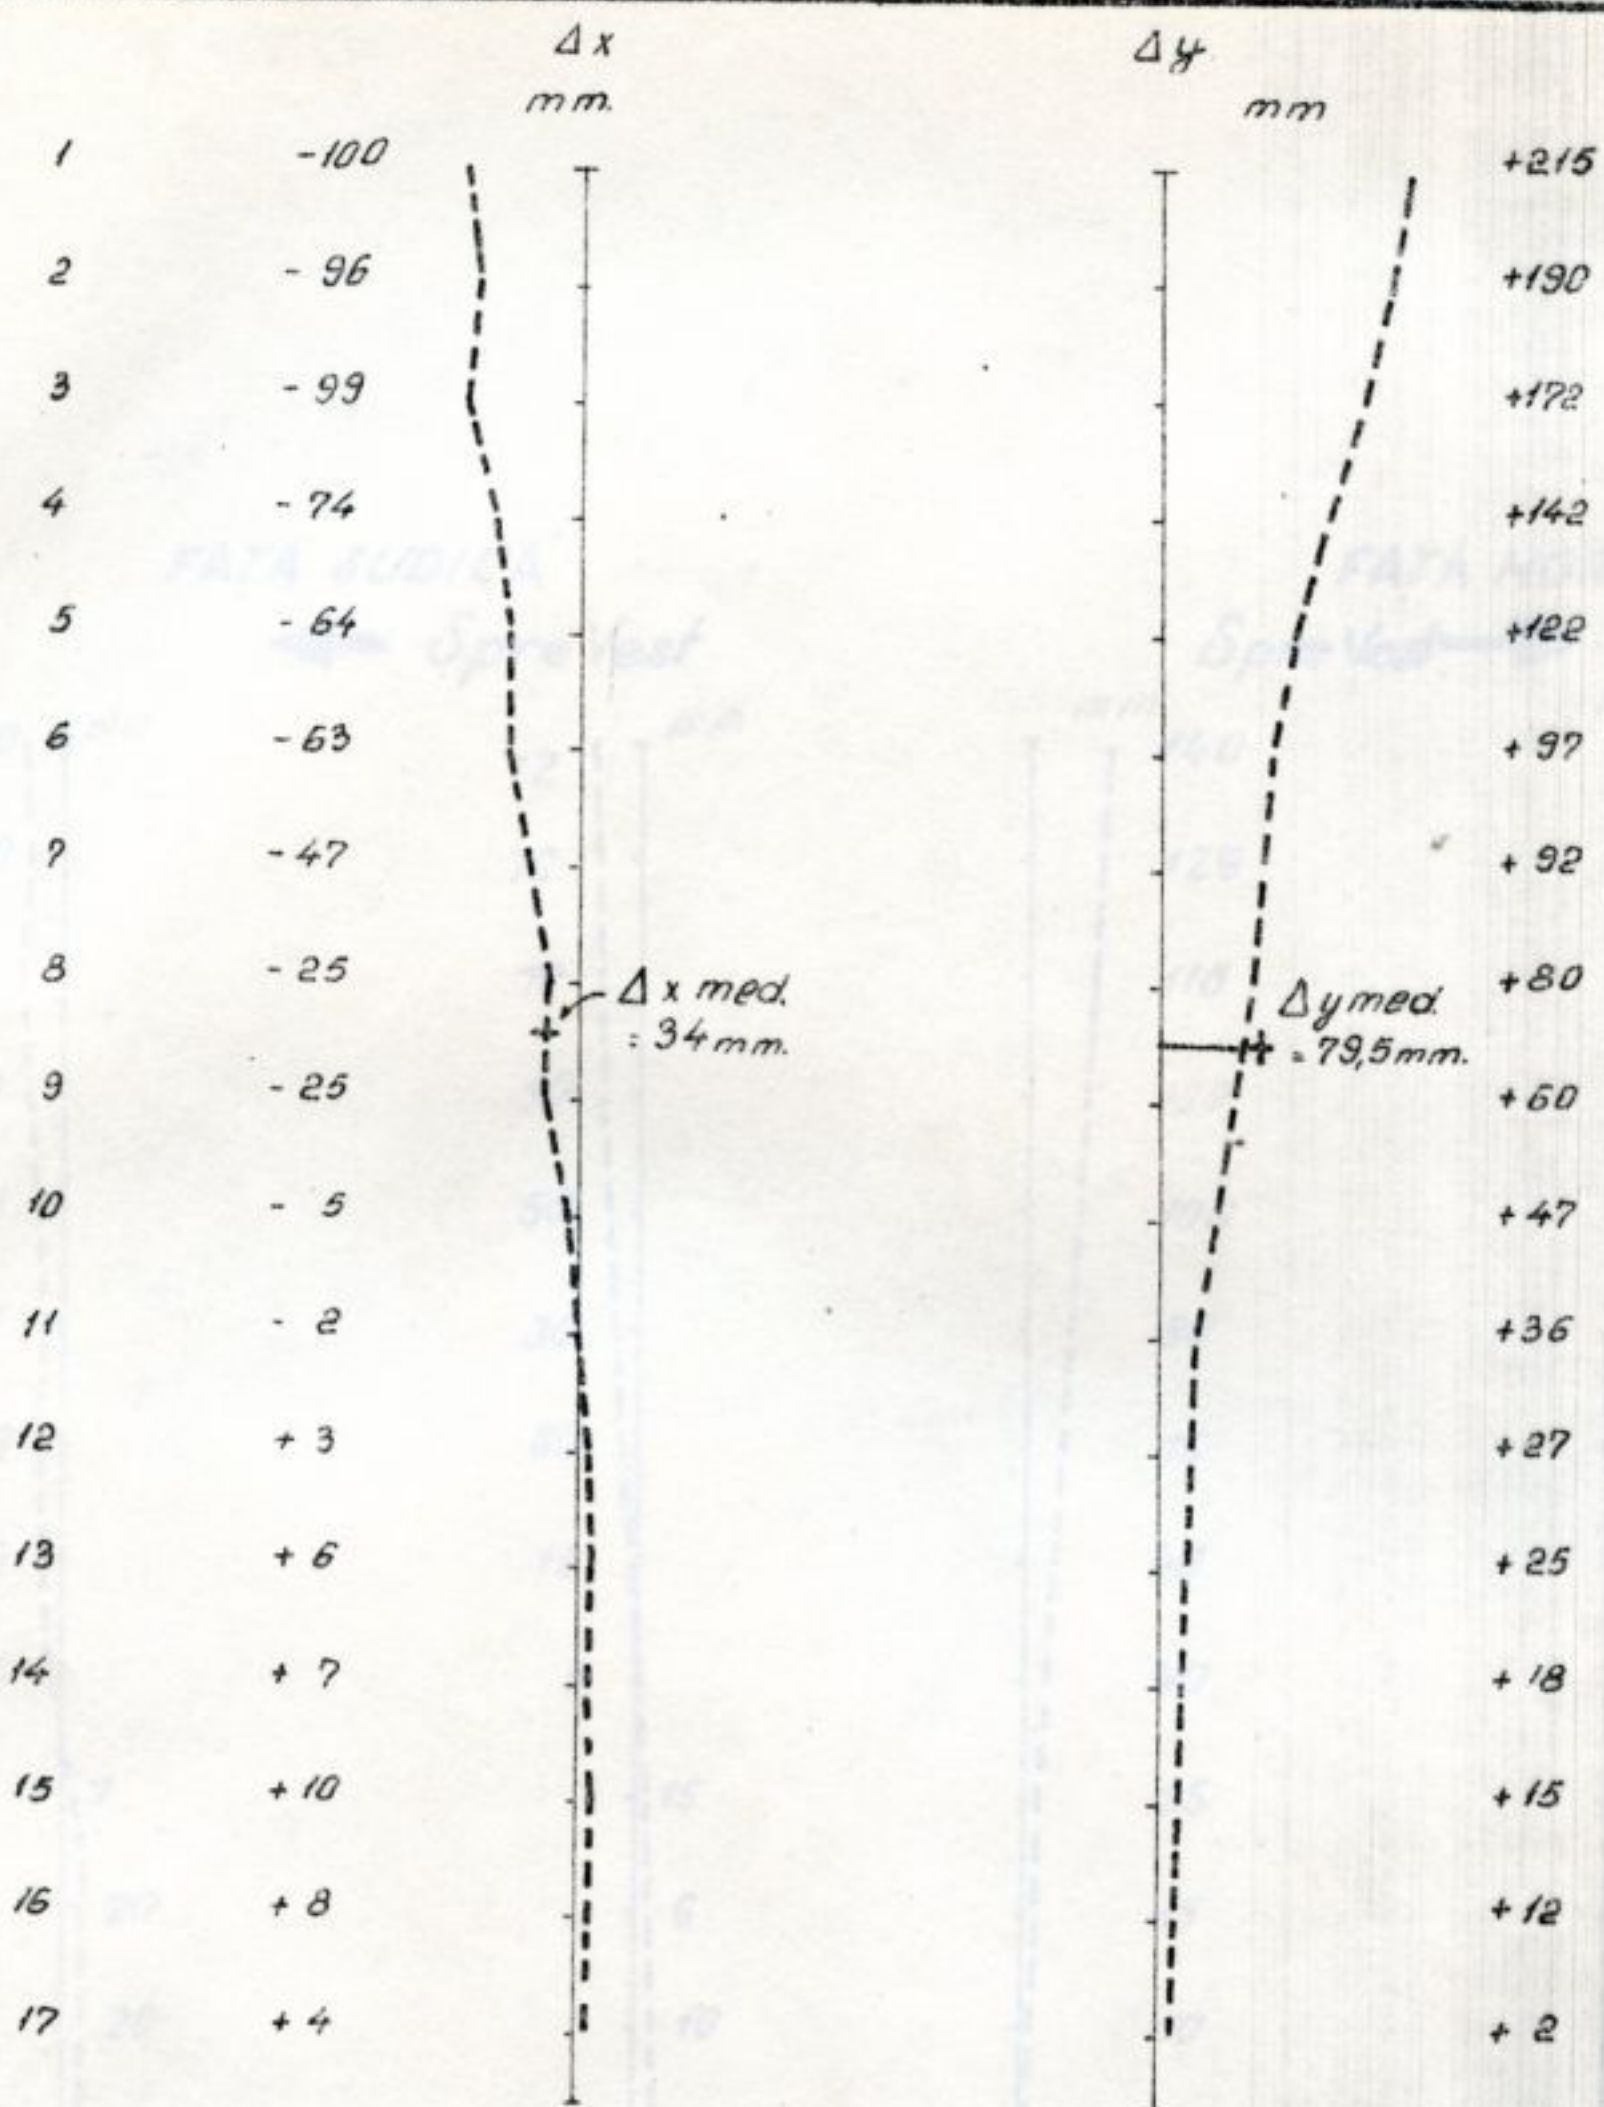
În planșa M2 sînt trecute deplasările (în mm) centrelor de greutate a fiecărui modul față de centrul de greutate al bazei.

Executat	ing. Z. Kehaian teh. M. Oprescu	INCERC	MONUMENTUL DE ARTA „COLOANA FARĂ SFIRȘIT” DIN TIRGU-JIU
Verificat	ing. T. Cărare		DEPLASAREA CENTRELOR DE GREUTATE A MODULELOR ȘI AL COLOANEI
Văzut	Dir. Adj. Știință dr. ing. R. Constantin		192

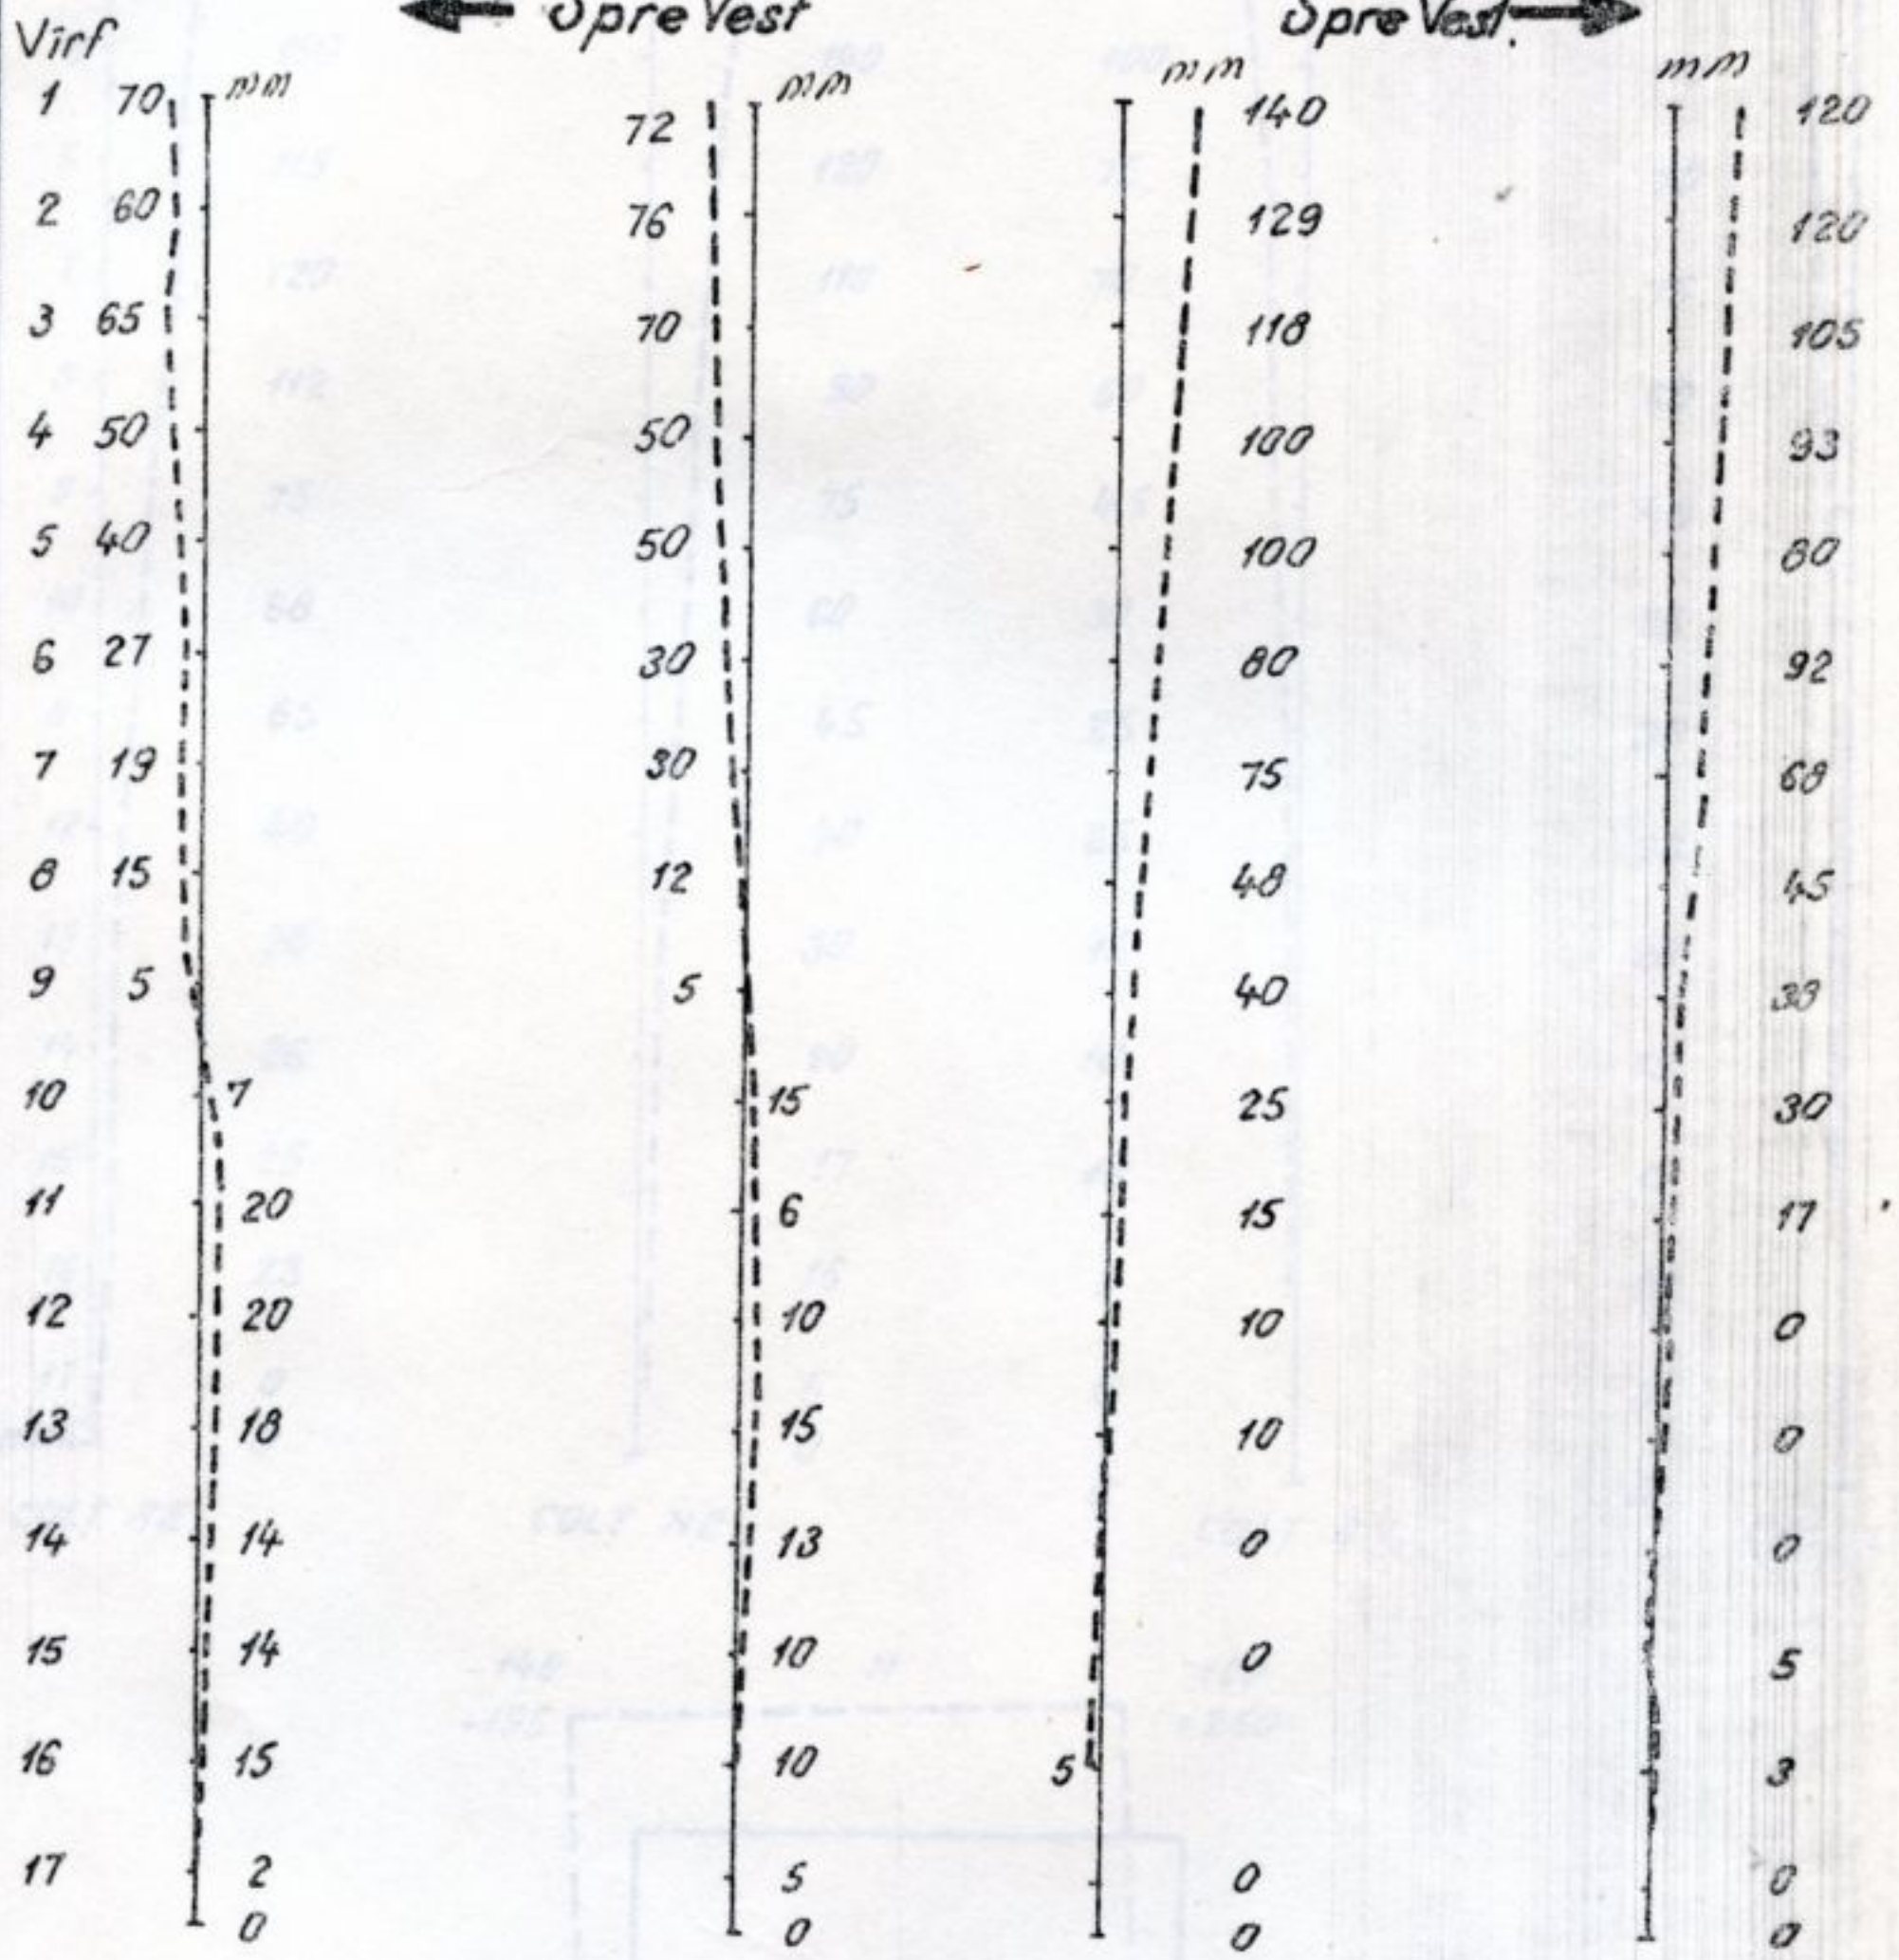
În planșele M3 și M4 sînt înregistrate deplasările în mm ale fiecărui colț al modulelor față de colțul de la bază, pentru cele patru fețe ale coloanei.

Executat	Ing. Z. Ketharian	INCERC	MONUMENTUL DE ARTĂ „COLOANA FARĂ SFIRȘIT” DIN TIRGU-JIU
	teh. M. Opreșu		
Verificat	ing. T. Cărăre		DEPLASARILE COLTURILOR MODULELOR (vezi M4)
Văzut	Dr. Adj. Științific		
	dr. ing. R. Constantin Vinescu

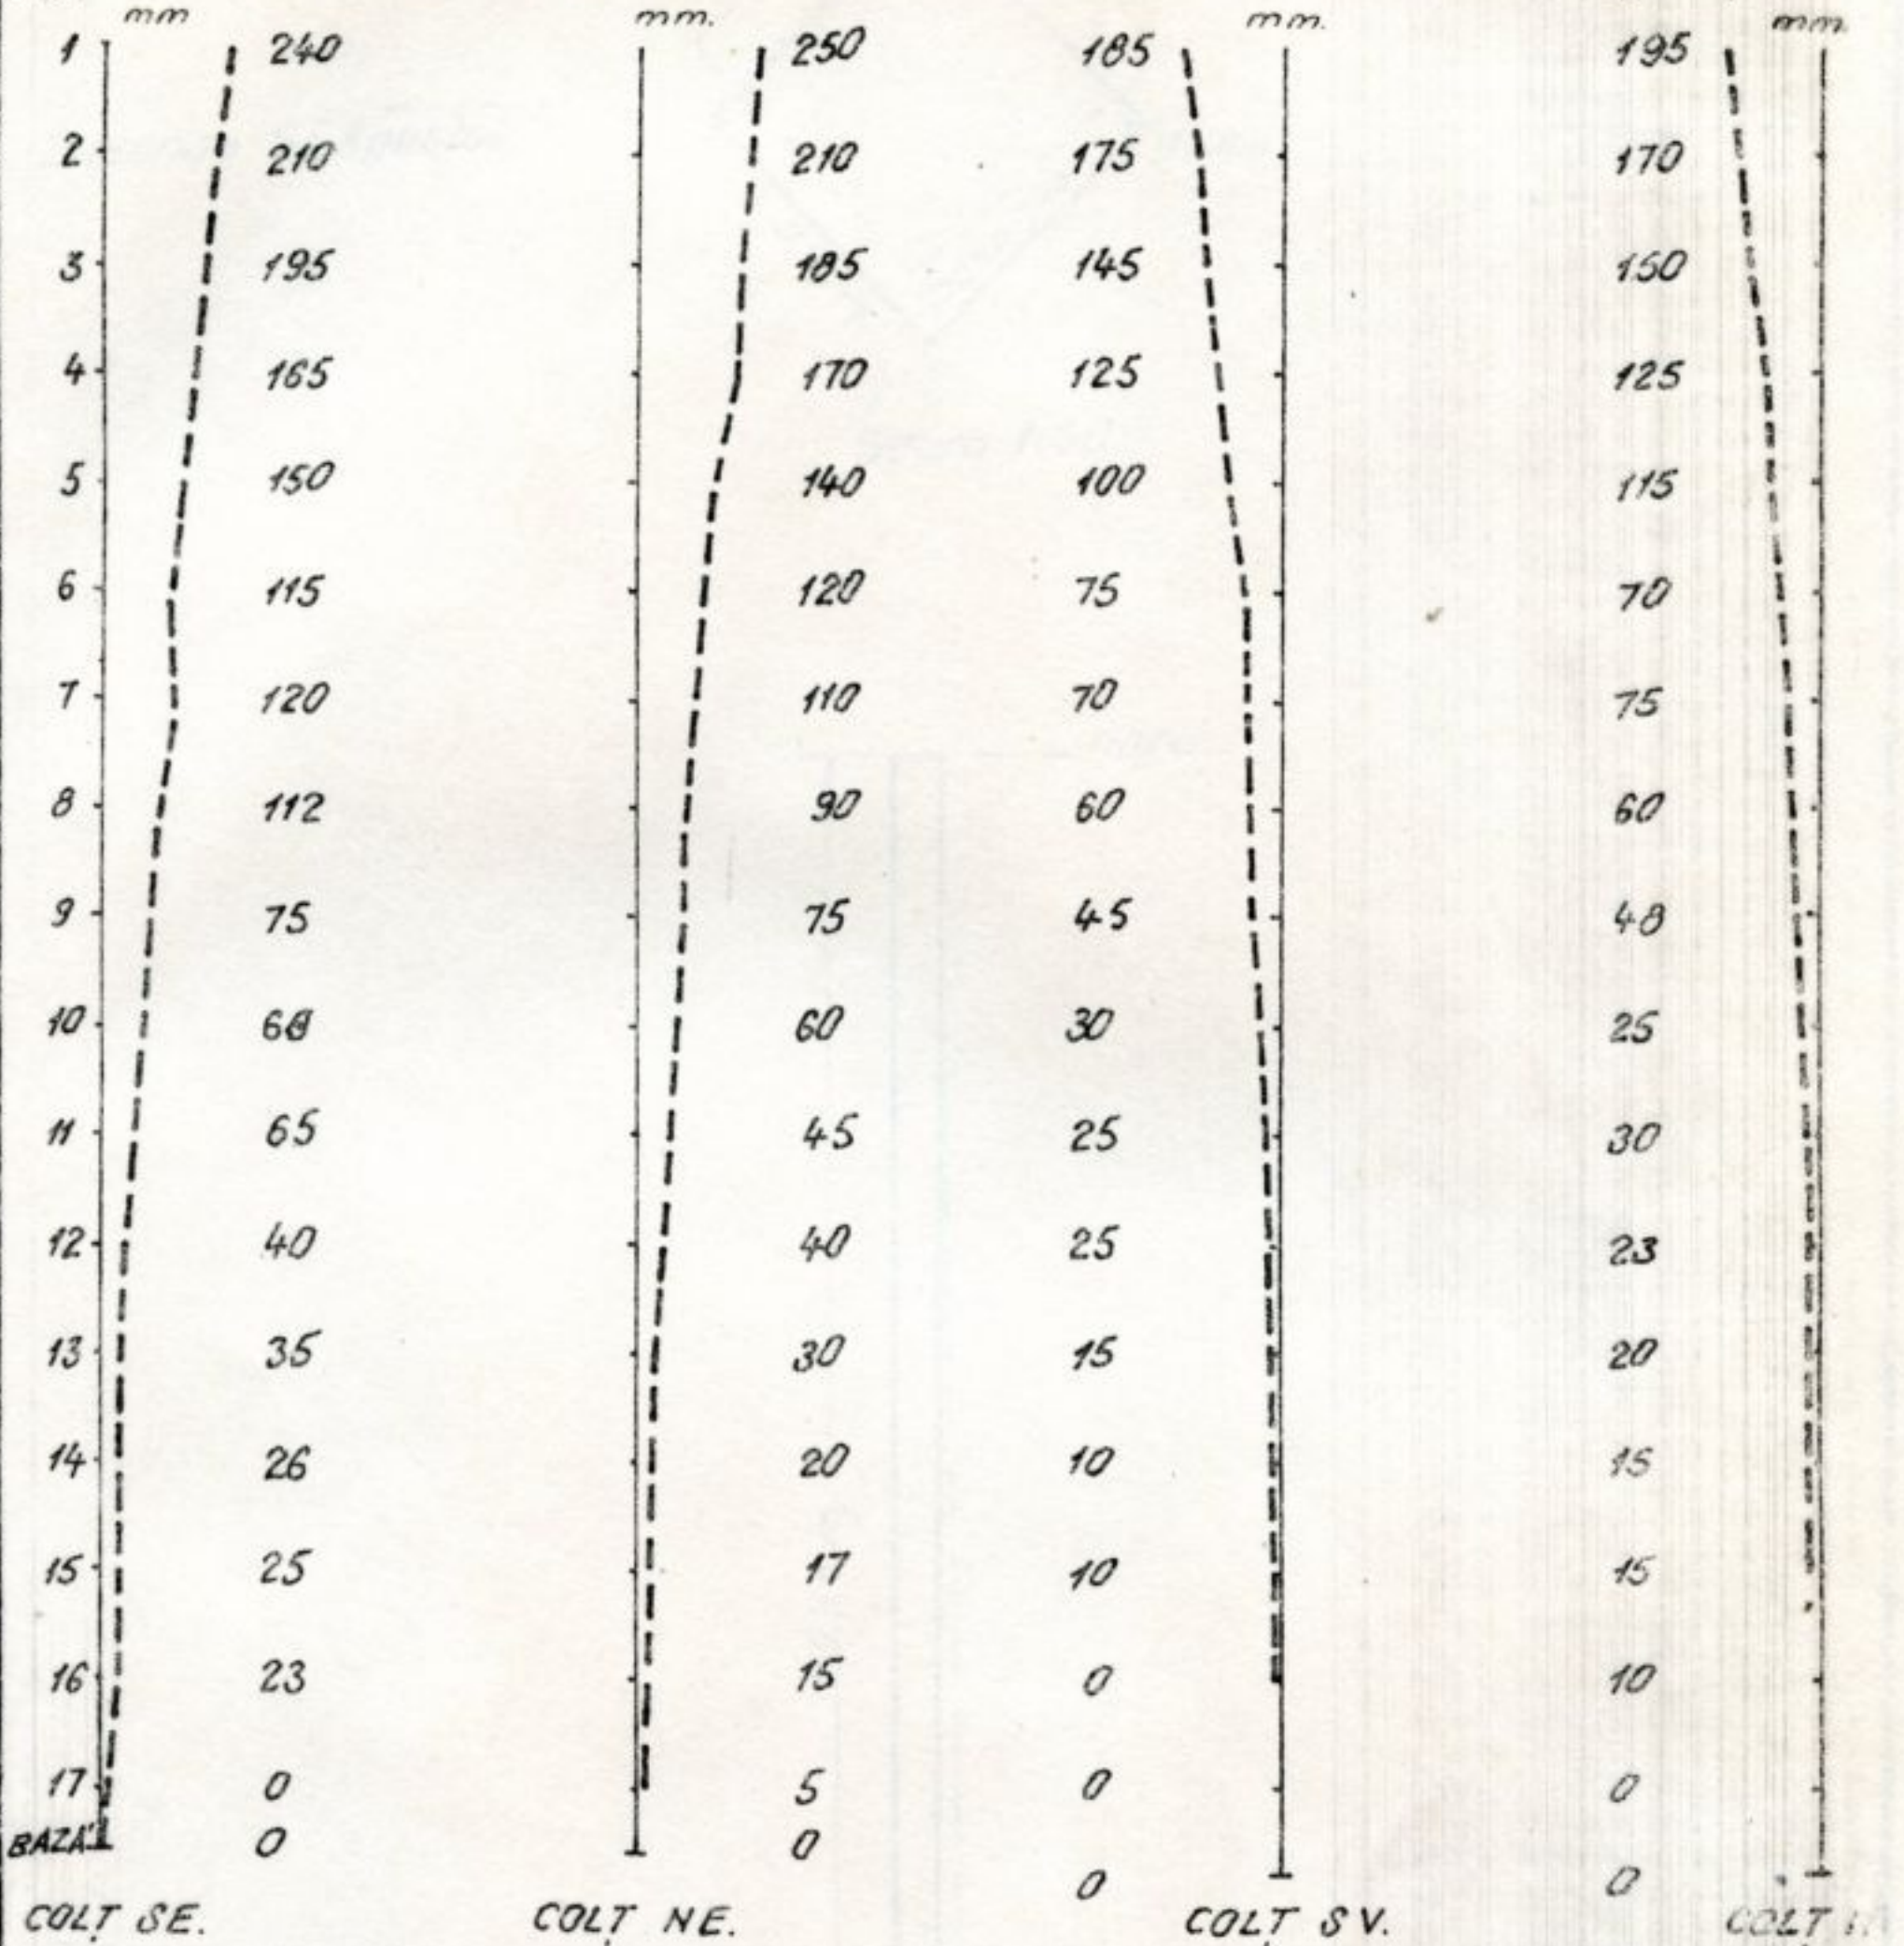
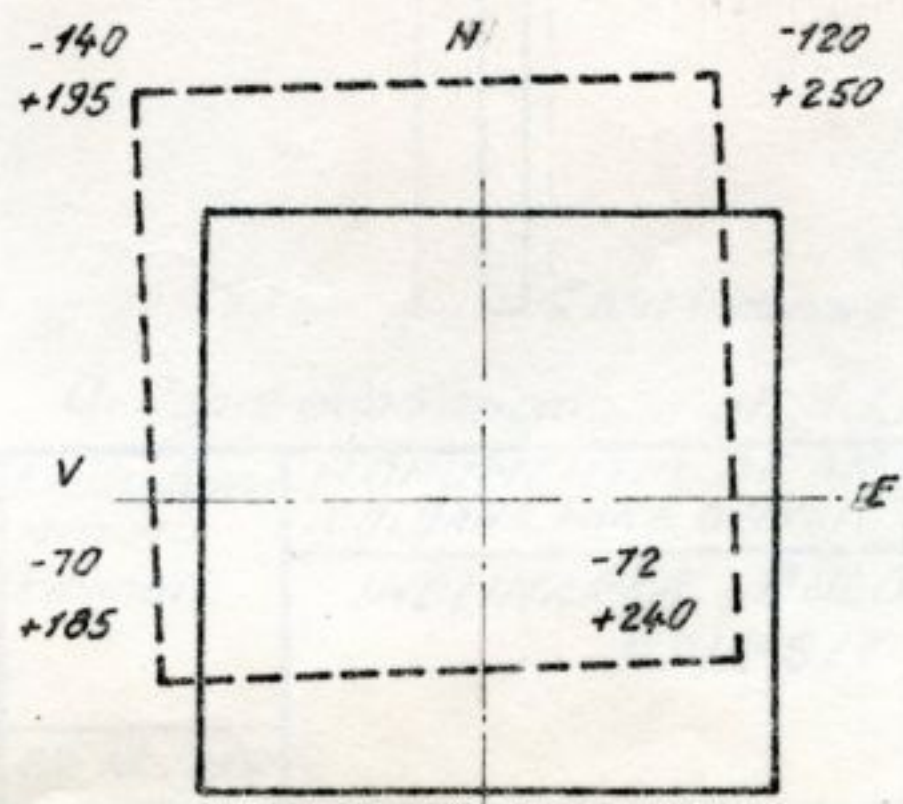
Măsurătorile efectuate de INCERC sînt făcute pentru colțurile tuturor modulelor. Deplasările maxime ale vârfului coloanei în raport cu baza, variază la aceste măsurători de la 7 la 25 cm. Diferențele față de măsurătorile anterioare sînt nesemnificative și pot fi atribuite preciziei aparaturii de măsurare.

VALORILE MAXIME ALE DEPLASARILOR COLTURILOR MODULELOR

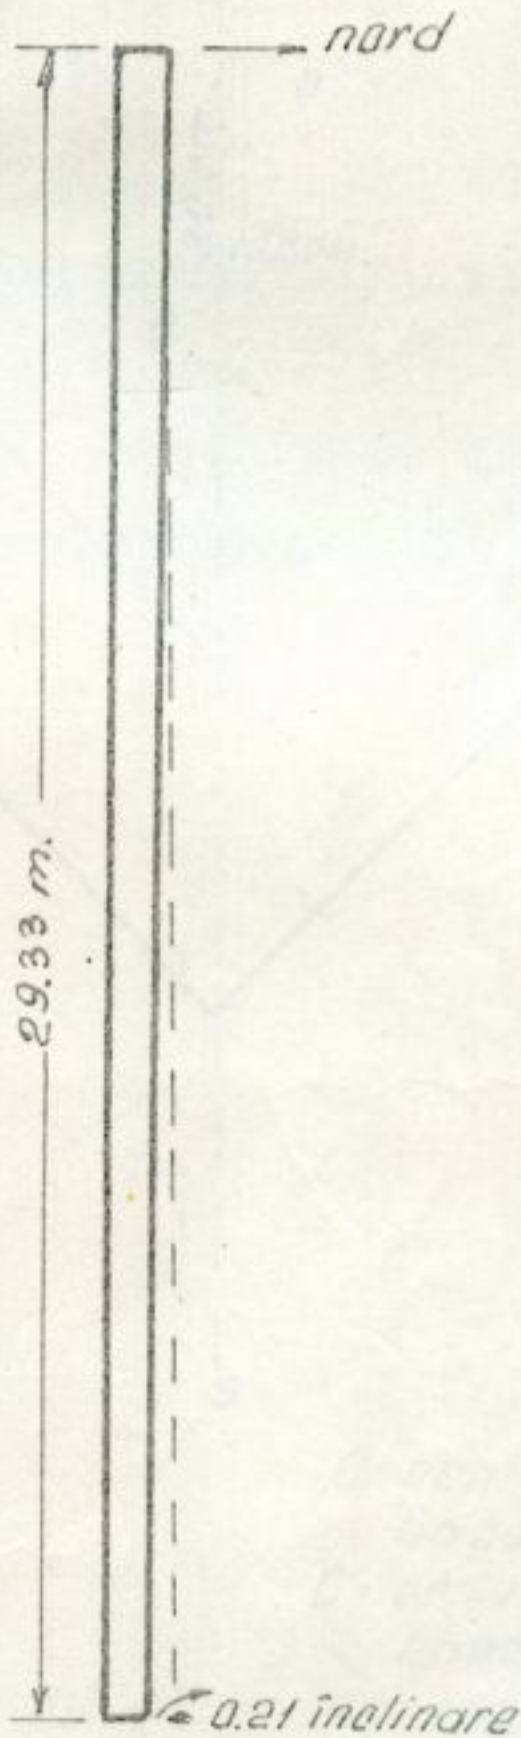
Inclinarea coloanei a mai fost măsurată în anul 1964 de Intreprinderea "Exploatarea Minieră Rovinari" (vezi planșele M5 și M6 - cap. II).

Deplasările relative maxime a vârfului coloanei față de bază au fost de 6 - 21 cm.

Topometru		Exploatarea Minieră Ravinari	MONUMENTUL DE ARTA „COLOANA FARA SFIRSIT” DINTIRGU-JIU	M5
indeșifrabil			INCLINAREA „COLOANEI FARA SFIRSIT”	
		27-10-1964

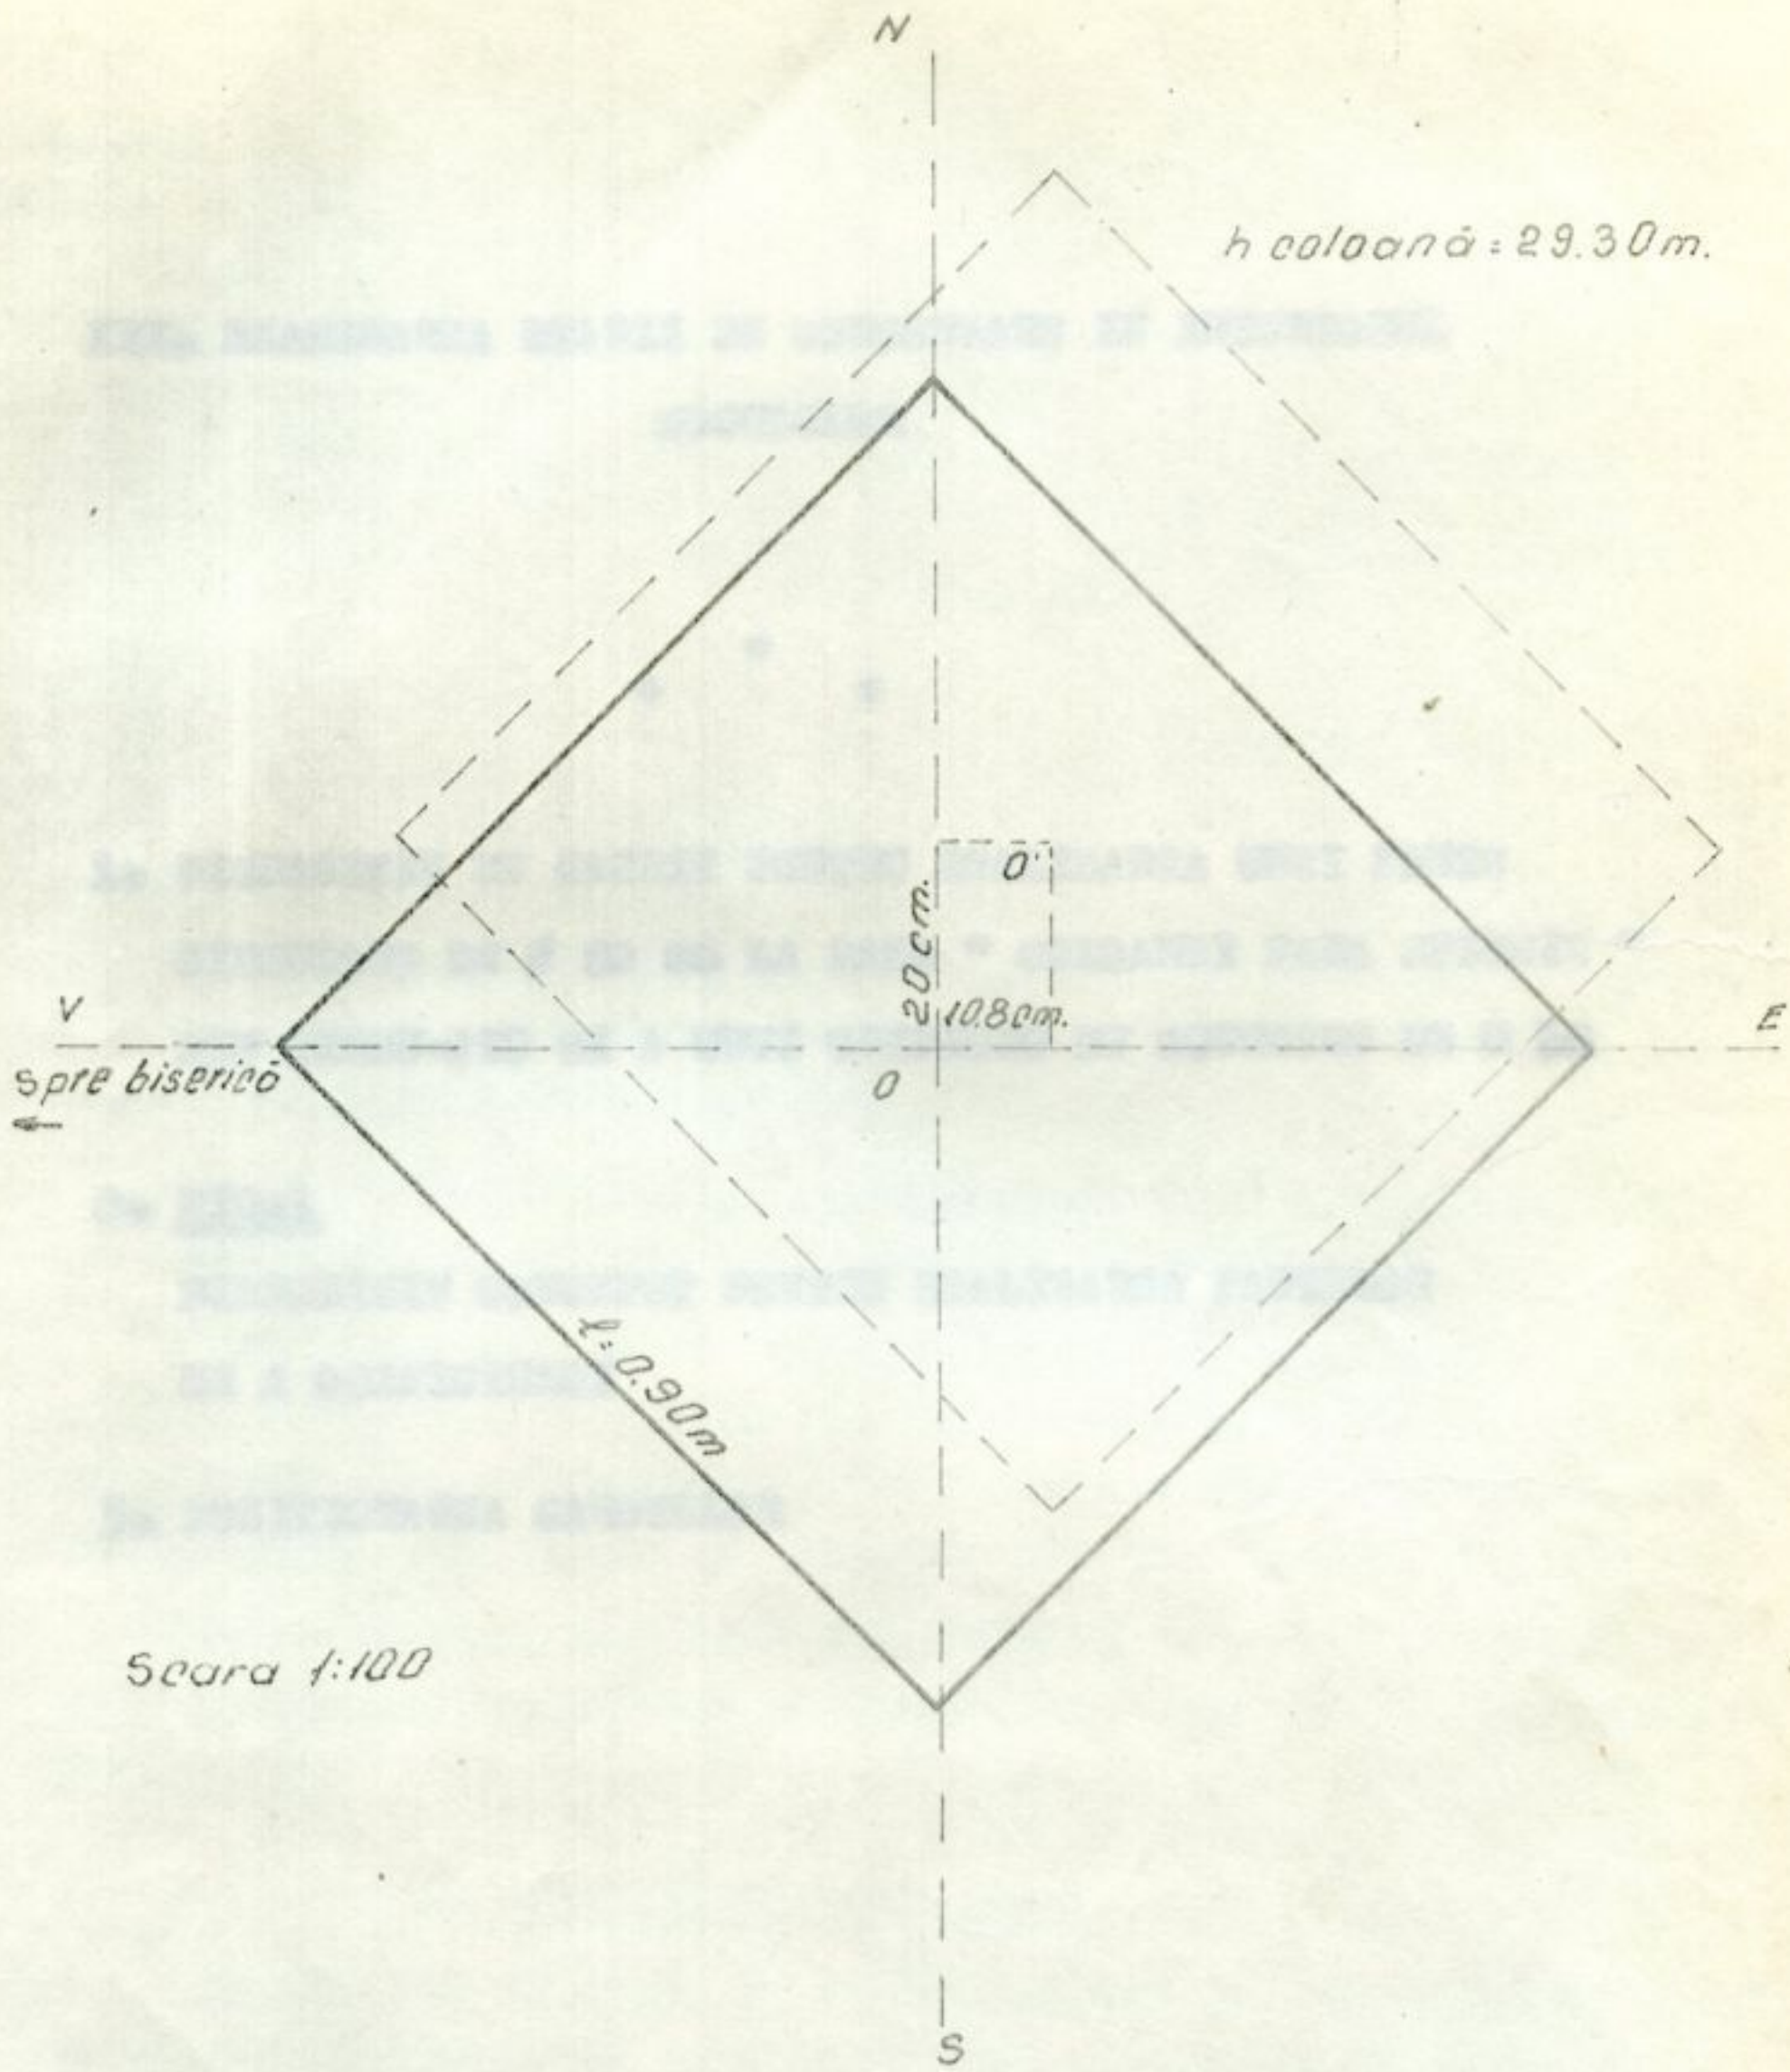
Topometru		Exploatarea Minieră Rovinari	MONUMENTUL DE ARTA "COLOANA FARA SFIRSIT" DIN TIRGU-JIU	M6
indeșăiabil.				
		30-X-1964

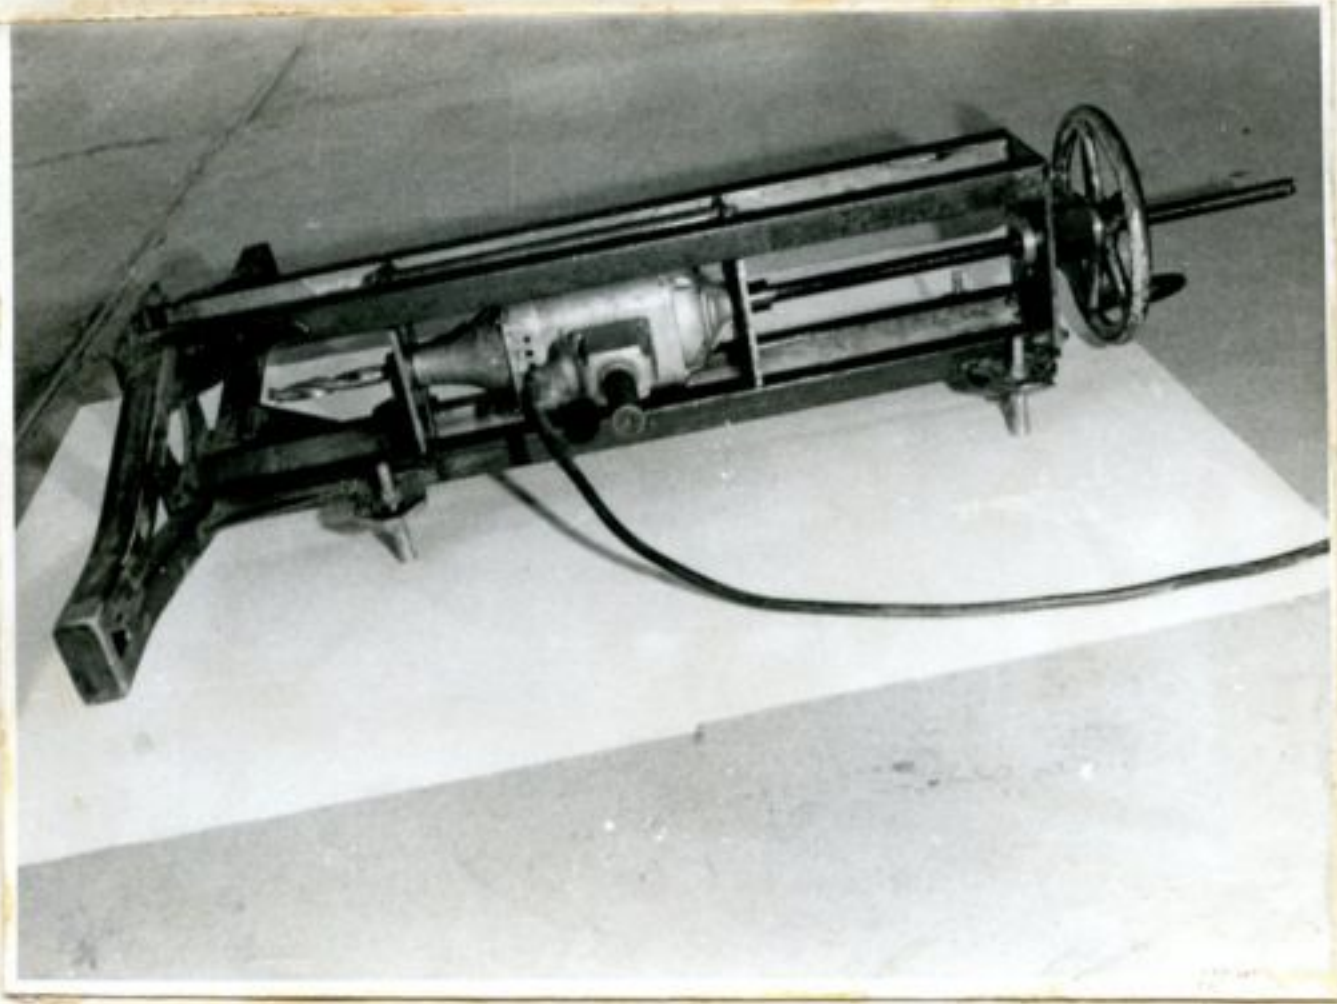
FOTO 1

Faza examinare: Pozitionarea carotelor in modul de baza si miezul metalic.

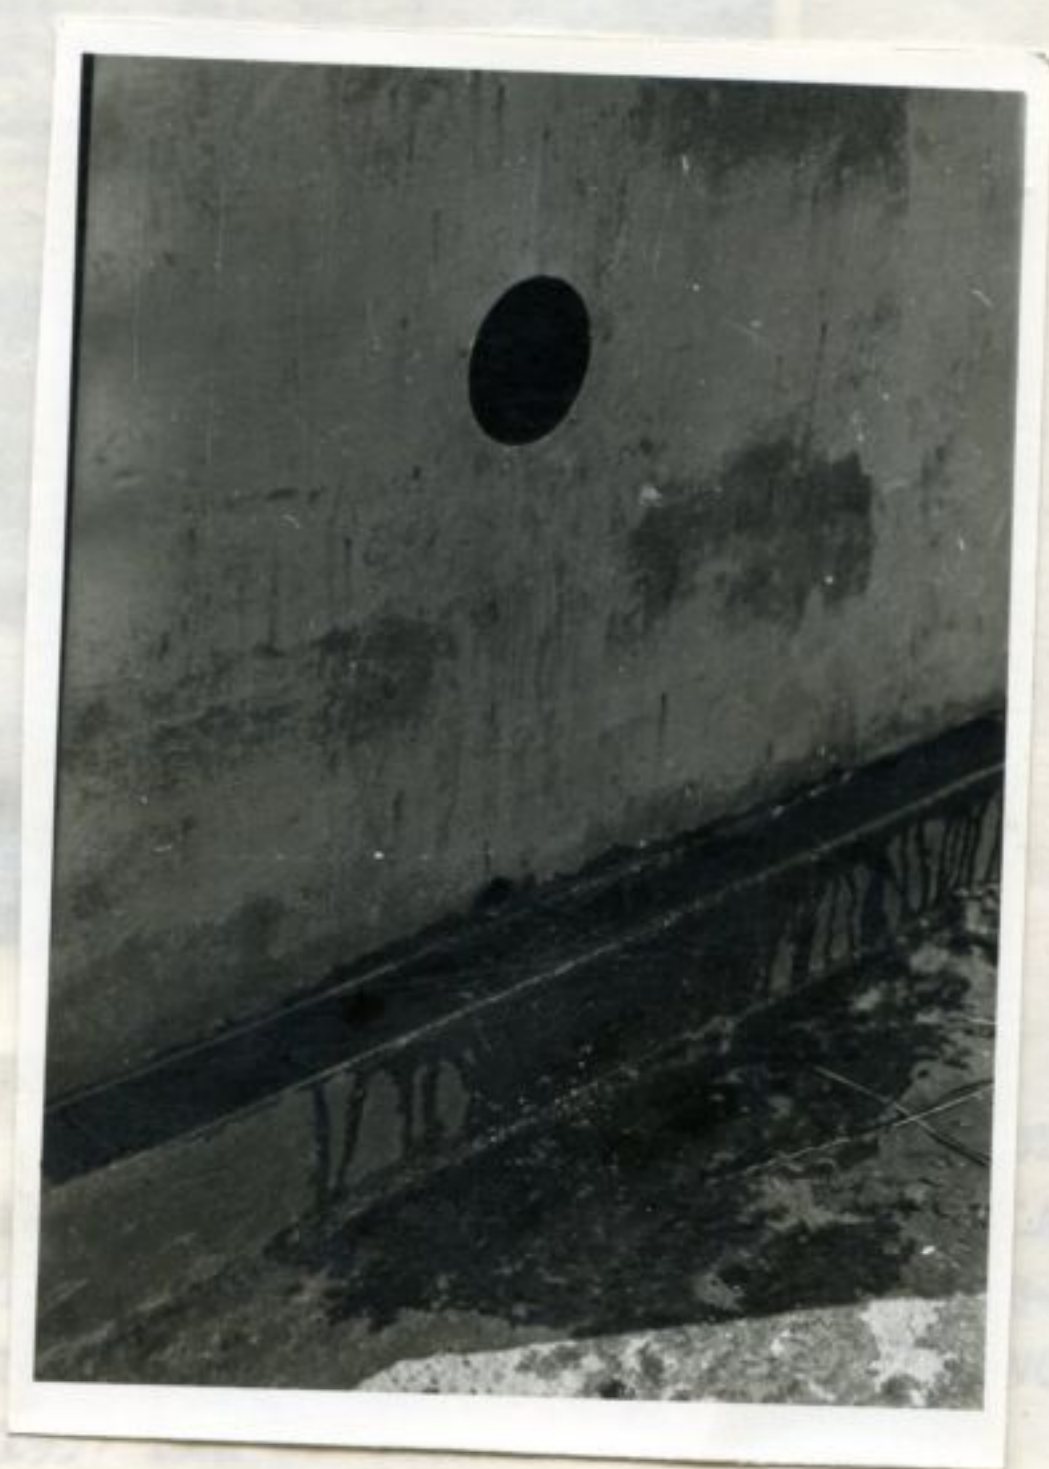
- grosimea nucleului de rezistență este cea prevăzută în proiect, iar oțelul a prezentat o duritate corespunzătoare calității din proiect;
- prin fanta executată s-a putut ilumina interiorul modulului cu o lampă portabilă, examinându-se astfel direct prin oglindă întreaga suprafață și apoi s-au efectuat o serie de fotografii, din care unele sînt prezentate la cap. IV - foto 3, 4, 5, 6);

FOTO NR.2  
ORIFICIUL  $\varnothing$  80  
PRACTICAT IN PERETELE  
CORPULUI DE BAZA PENTRU  
INVESTIGAREA STARII  
NUCLEULUI CENTRAL DIN  
PROFILE SI PLACI DIN  
OTEL

- orificiul fantei ( $\varnothing$  80 mm) a fost obturat provizoriu cu un disc de fontă fixat cu chit, în vederea unor analize ulterioare și efectuarea protecției prevăzută la cap. V.

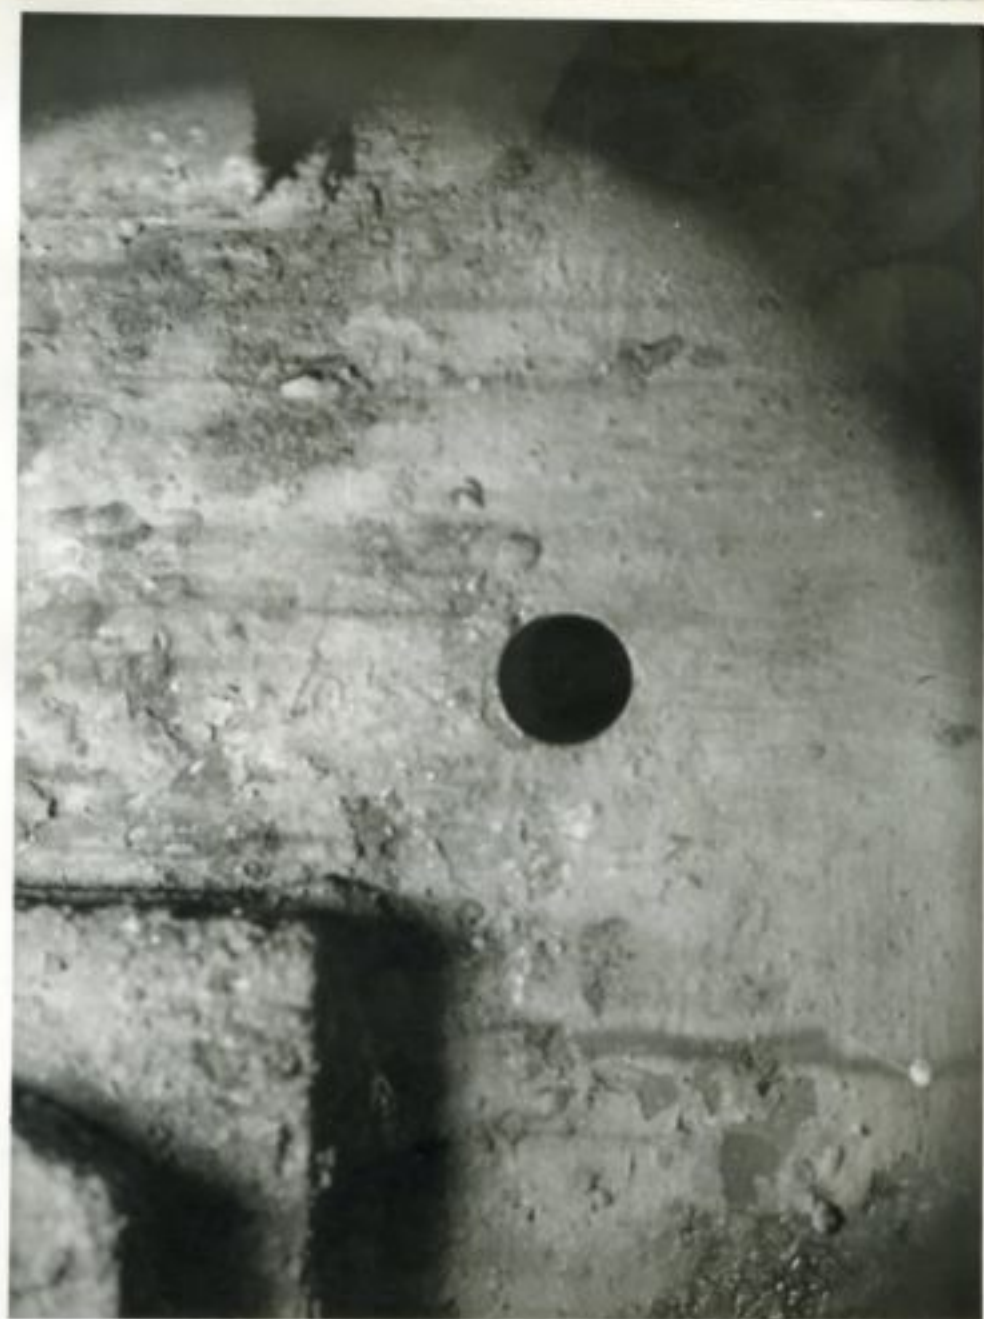
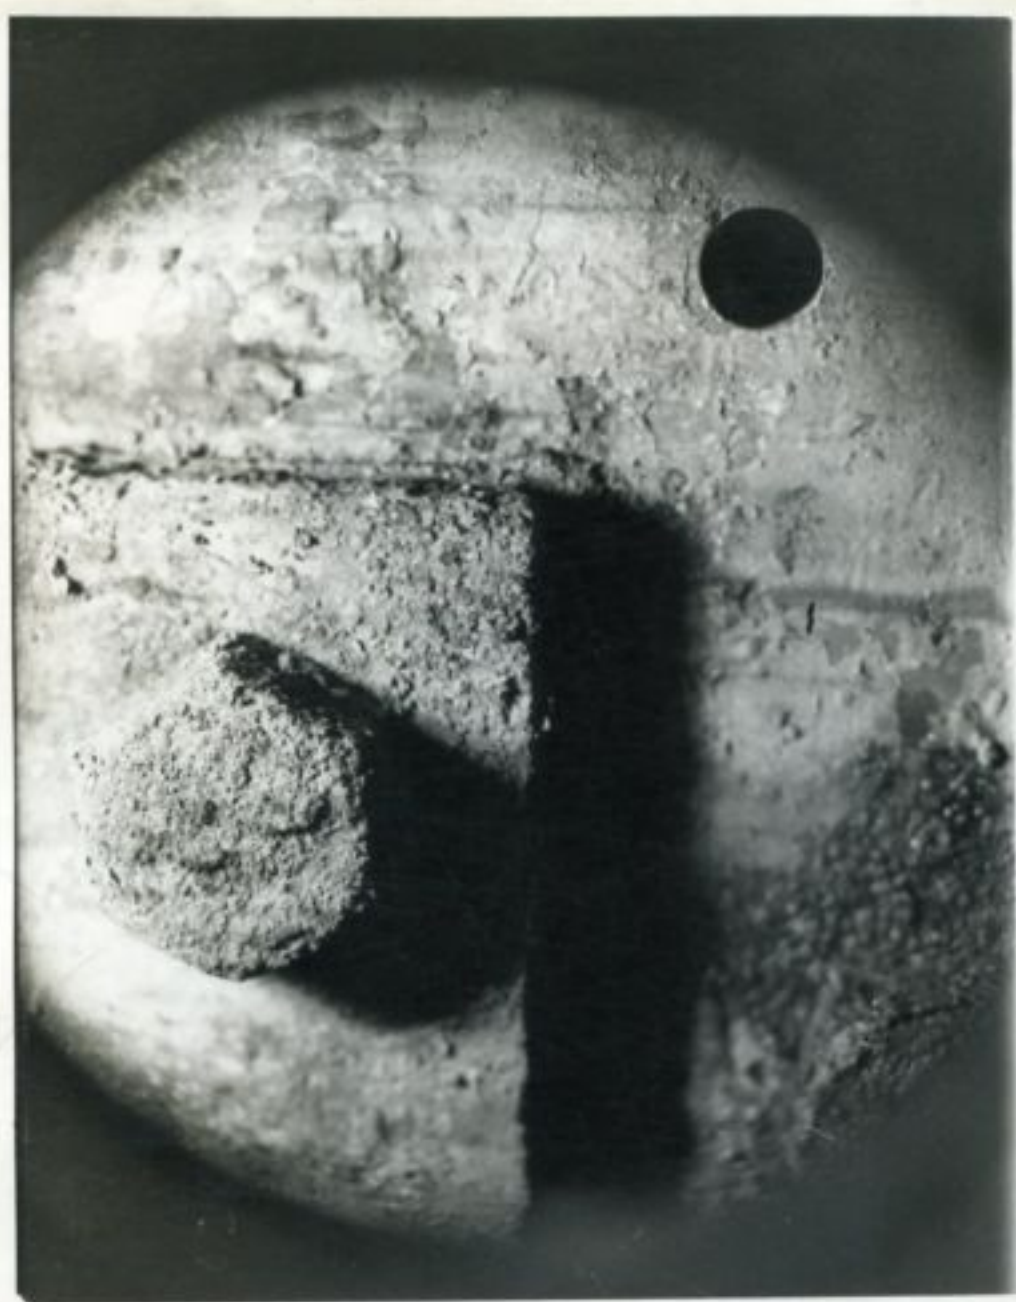
- din examinarea directă a interiorului modulului de bază s-a constatat că acesta s-a conservat bine prezentînd numai zone de exfolieri superficiale a vopselei (miniu de plumb). Exfolierile erau colectate pe fundul modulului. Detalii despre starea de coroziune și a măsurilor de protecție preconizate sînt date în cap. V;

- starea de coroziune a zonei de bază care prezintă sollicitările maxime, este satisfăcătoare, vopseaua inițială de pe nucleul central se prezintă relativ în bună stare, prezentînd zone cu exfolieri superficiale;
- modulele sînt în stare bună, executate din fontă de bună calitate;
- grosimile pereților nucleului central sînt similare cu cele de proiect;
- interiorul nucleului central este betonat pe o anumită înălțime;
- în interiorul modulului de bază s-a găsit apă provenită probabil, în special, din condens și mai puțin din infiltrații (apa a fost evacuată);

FOTO NR. 3 și 4 - IMAGINI PRIN ORIFICIUL  $\varnothing$  80. ASPECTUL SUPRAFETEI NUCLEULUI DE REZISTENTA. SE OBSERVA FLANSA DE BAZA SI ORIFICIUL PRACTICAT IN PERETELE NUCLEULUI UNDE S-A CONSTATAT CA ACESTA ESTE UMPLUT CU BETON. SE CONSTATA PREZENTA VOPSELEI DE MINIU ORIGINALE DIN 1937 DAR SI USOARE CORODARI.

- se va revopeli nucleul metalic prin tehnologia arătată în cap.V, pe înălțimea primelor două module de la bază a coloanei, practicându-se faza similară cu cea efectuată în prezent, și la tronsonul 2;
- se va reface protecția exterioară a modulelor atât pentru conservare, cât și pentru redarea aspectului estetic inițial
