**CERCETAREA  
TĂRII DE CONSERVARE**

**COLOANEI  
FĂRĂ  
SFÎRSIT**

*Tîrgu - Jiu*

*decembrie 1984*

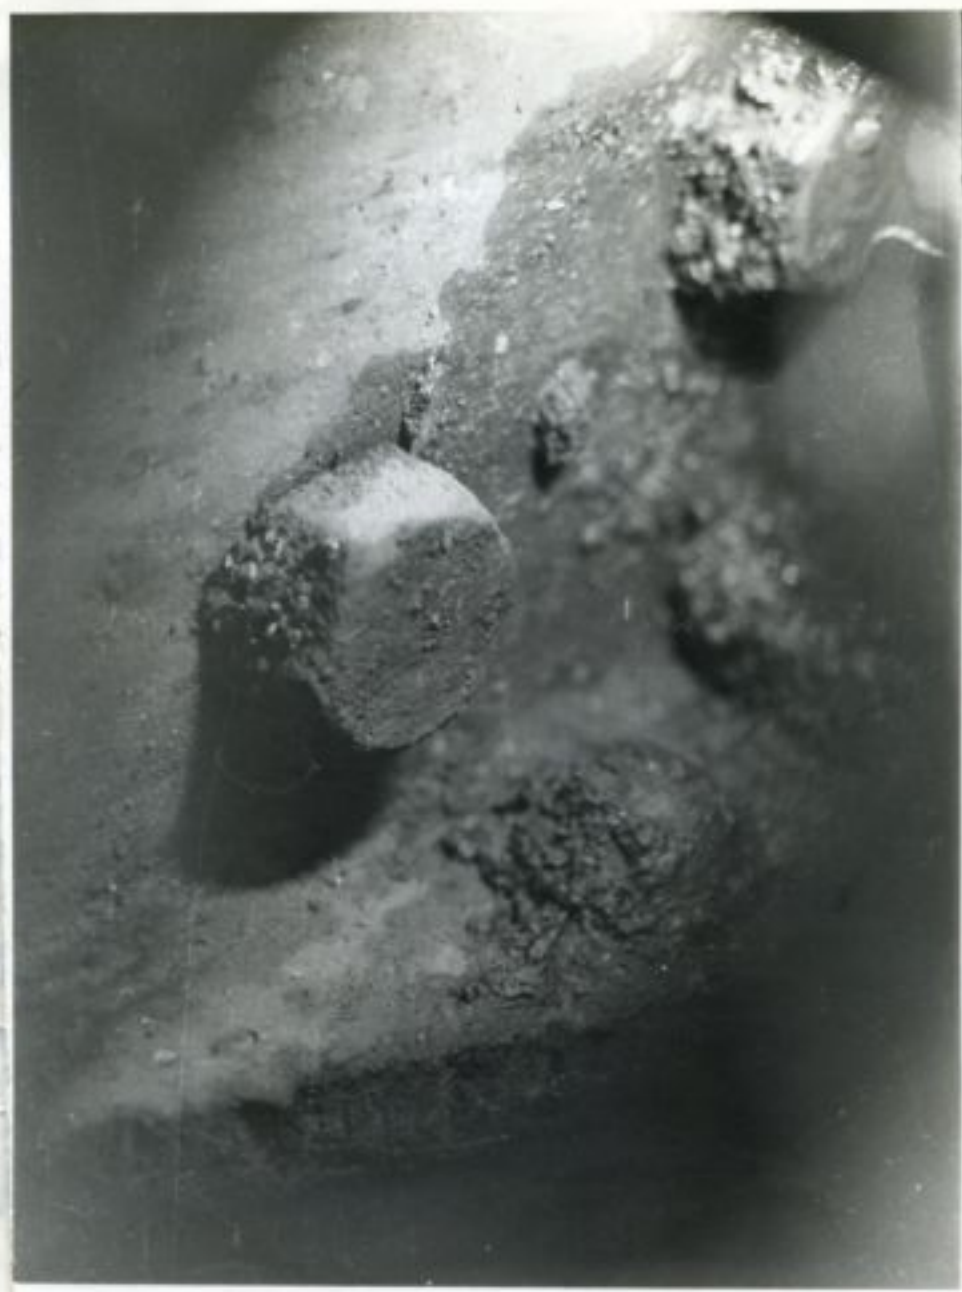
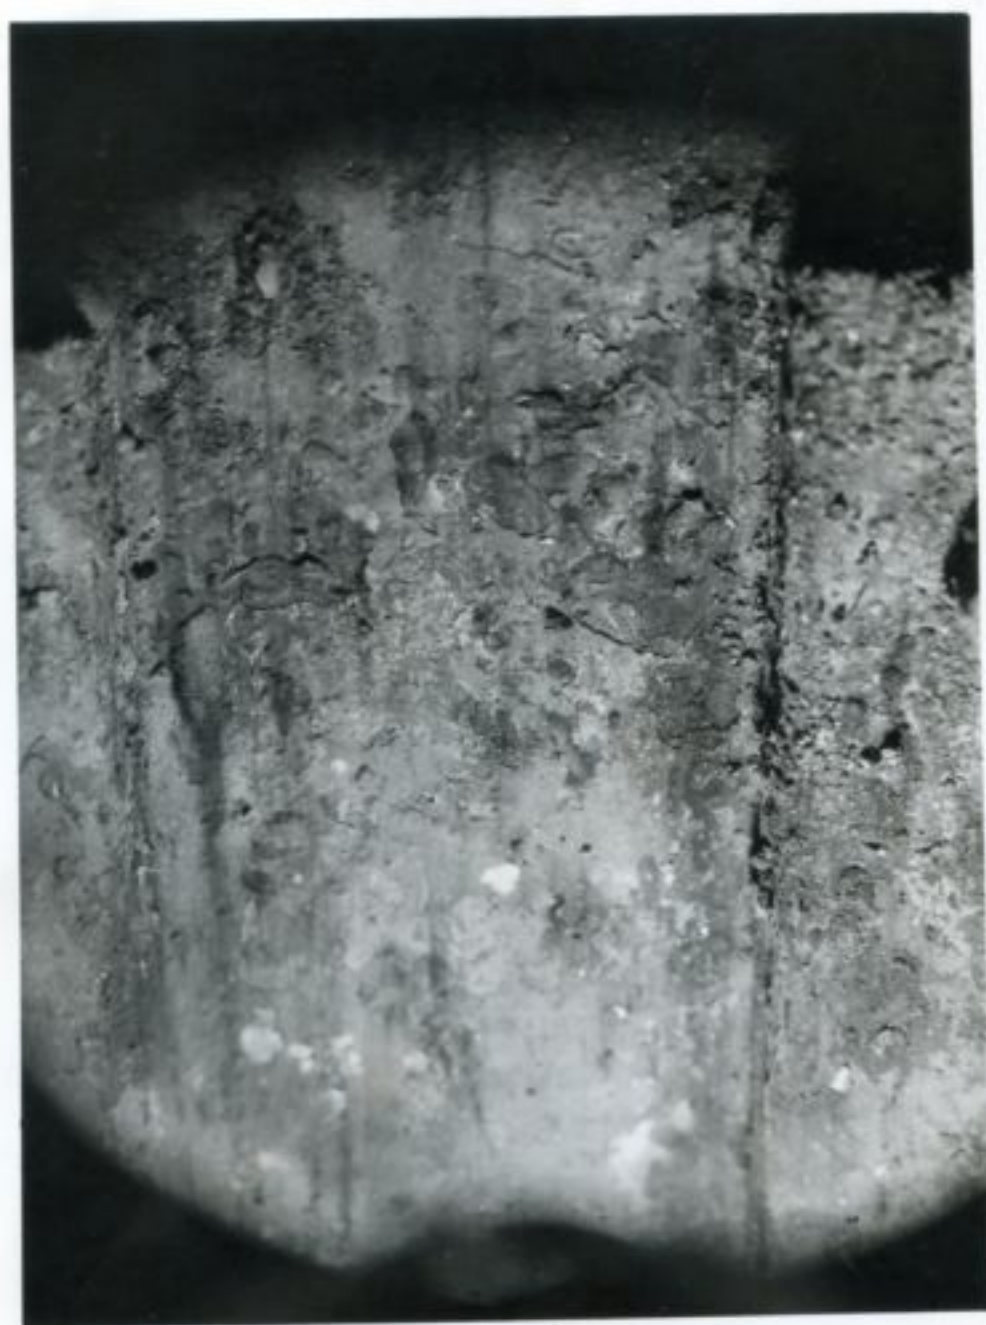
- din examinarea directă a interiorului modulului de bază s-a constatat că acesta s-a conservat bine prezentînd numai zone de exfolieri superficiale a vopselei (miniu de plumb). Exfolierile erau colectate pe fundul modulului. Detalii despre starea de coroziune și a măsurilor de protecție preconizate sînt date în cap. V;

- starea de coroziune a zonei de bază care prezintă sollicitările maxime, este satisfăcătoare, vopseaua inițială de pe nucleul central se prezintă relativ în bună stare, prezentînd zone cu exfolieri superficiale;
- modulele sînt în stare bună, executate din fontă de bună calitate;
- grosimile pereților nucleului central sînt similare cu cele de proiect;
- interiorul nucleului central este betonat pe o anumită înălțime;
- în interiorul modulului de bază s-a găsit apă provenită probabil, în special, din condens și mai puțin din infiltrații (apa a fost evacuată);

FOTO NR.5 și 6-ASPECTUL SUPRAFETEI NUCLEULUI INTERIOR.  
SE' OBSERVA EXFOLIERI' PARTIALE ALE VOPSELEI DIN 1937.

- se va revopeli nucleul metalic prin tehnologia arătată în cap.V, pe înălțimea primelor două module de la bază a coloanei, practicându-se faza similară cu cea efectuată în prezent, și la tronsonul 2;
- se va reface protecția exterioară a modulelor atât pentru conservare, cât și pentru redarea aspectului estetic inițial
