Investigații imagistice în modul UV de fluorescență

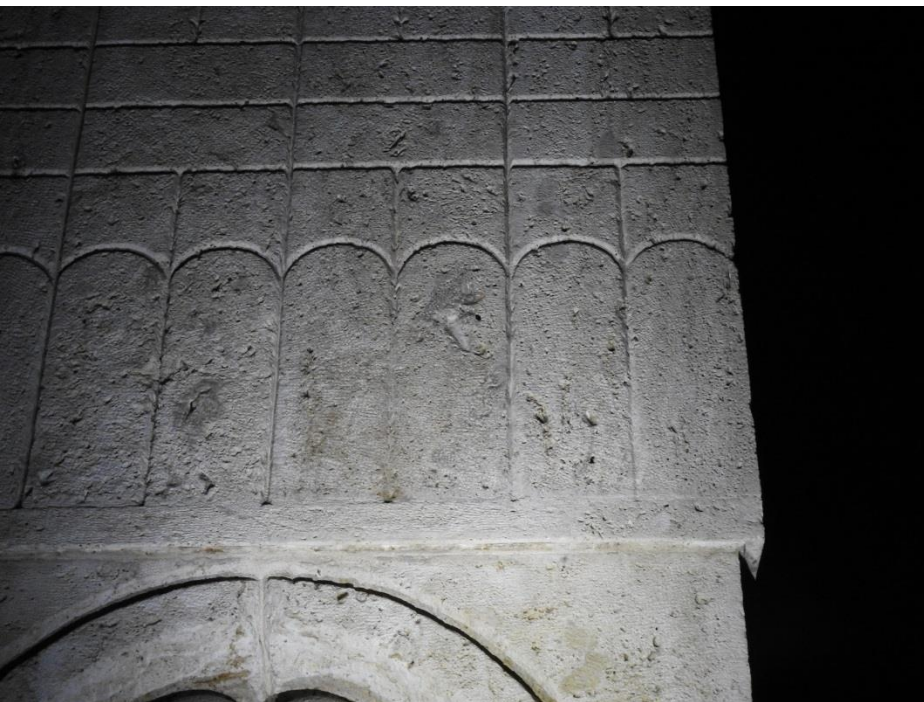
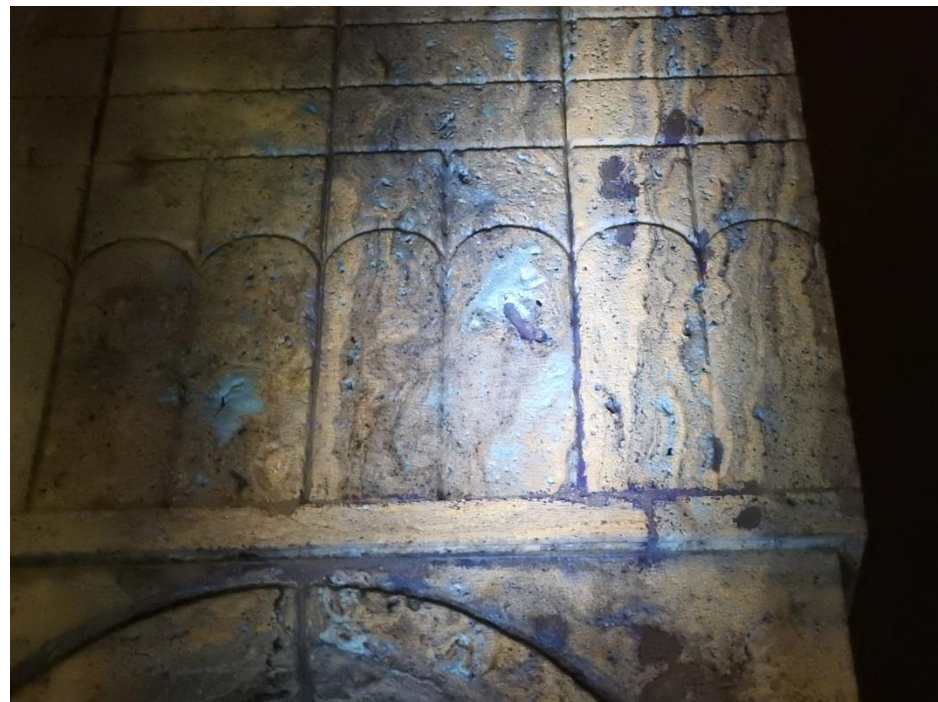
Façada de Vest. Partea dinspre Sud

Travertinul se caracterizează prin fluorescența în nuanțe de oranj-galben. Zonele cu fluorescență strălucitoare azuriu-turcoaz indică cel mai probabil prezența cristalelor de calcit. Sunt prezente și zone întunecate, foarte absorbante pentru radiația UV, reprezentând mortarele Pe bază de var (carbonat de calciu în amestec cu nisip) utilizate în restaurarea anterioară.

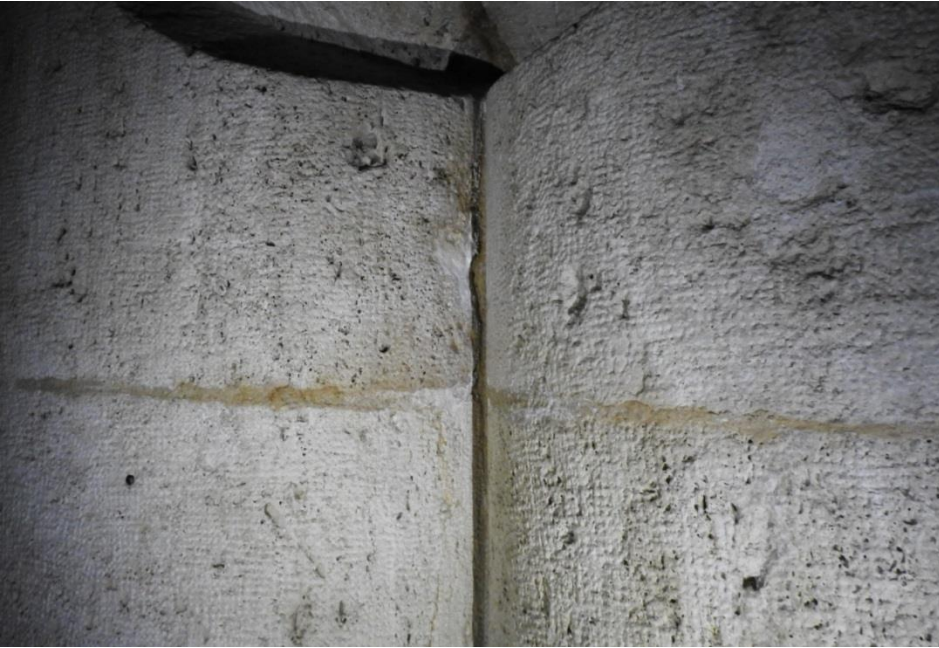
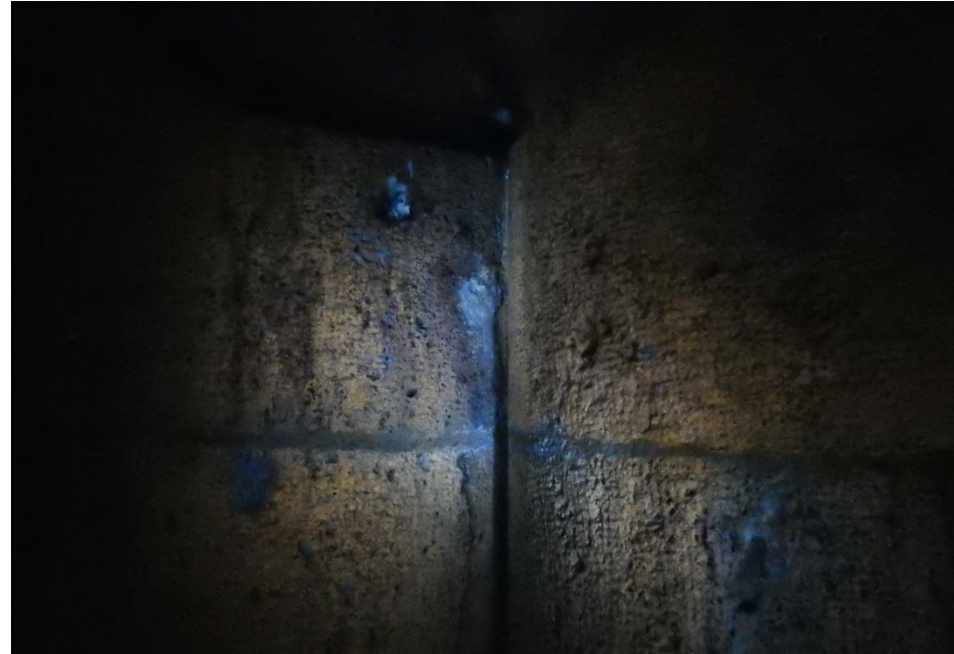
Coloana de Nord. Vedere dinspre Sud

Se observă aglomerarea cristalelor de calcit care emit sub excitație UV o fluorescență în nuanțe azuriu-turcoaz. La îmbinările dintre blocurile de piatră se remarcă prezența în tonuri întubecate (absorbante) a mortarelor provenite de la restaurarea anterioară.

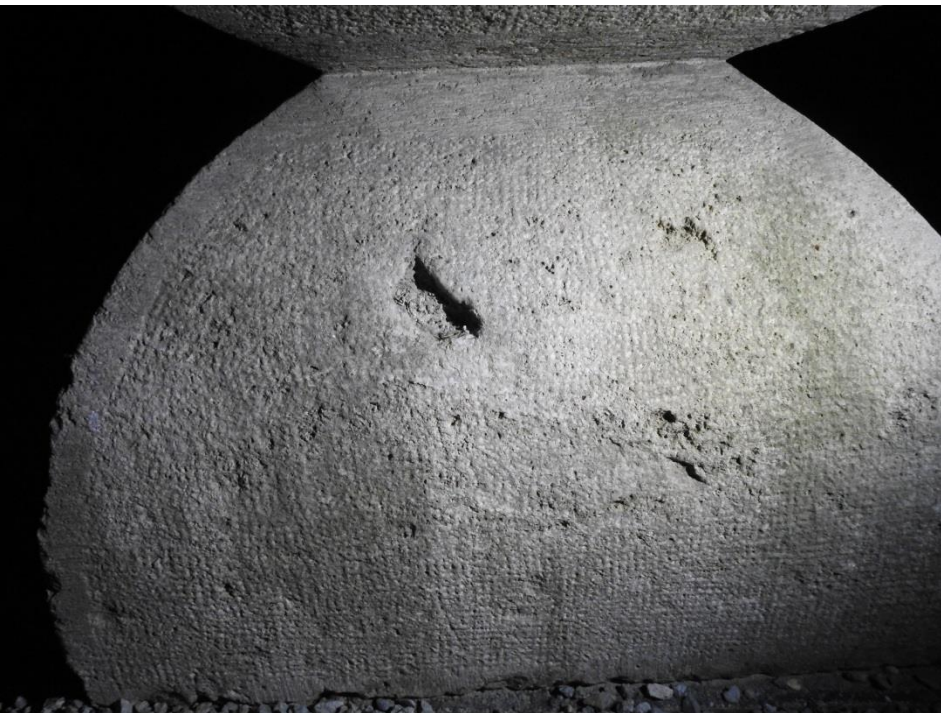
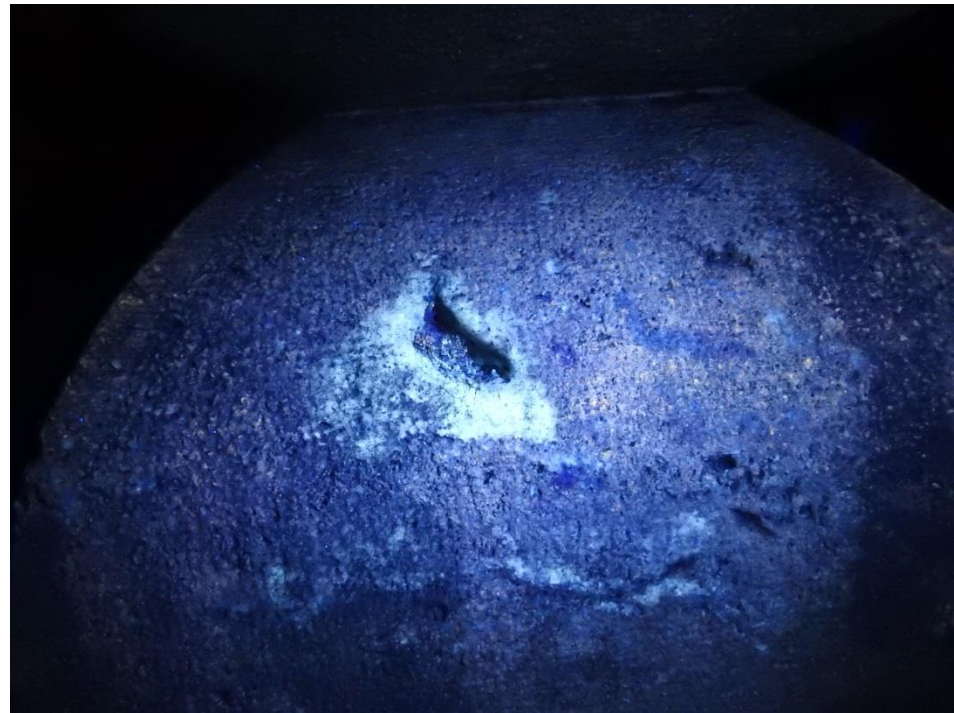
În jurul zonei accidentate se observă aglomerarea cristalelor de calcit care emit sub excitație UV o fluorescență azurie-turcoaz. Fluorescența oranj-galbenă a travertinului abia se remarcă din cauza depunerilor absorbante de pe suprafață. Depunerile localizate la baza scaunului pot indica urme ale unui atac biologic inactiv (lipsa fluorescenței).

În urma observațiilor realizate în cadrul investigației imagistice în domeniul Ultraviolet – modul de fluorescență recomandăm coroborarea investigațiilor fizico-chimice cu analiza microbiologică.

Considerăm obligatorie opinia unui specialist microbiolog în privința analizei factorilor biodeteriologici specifici suprafețelor litice de patrimoniu, inclusiv asupra tratamentelor de biocidare aferente.

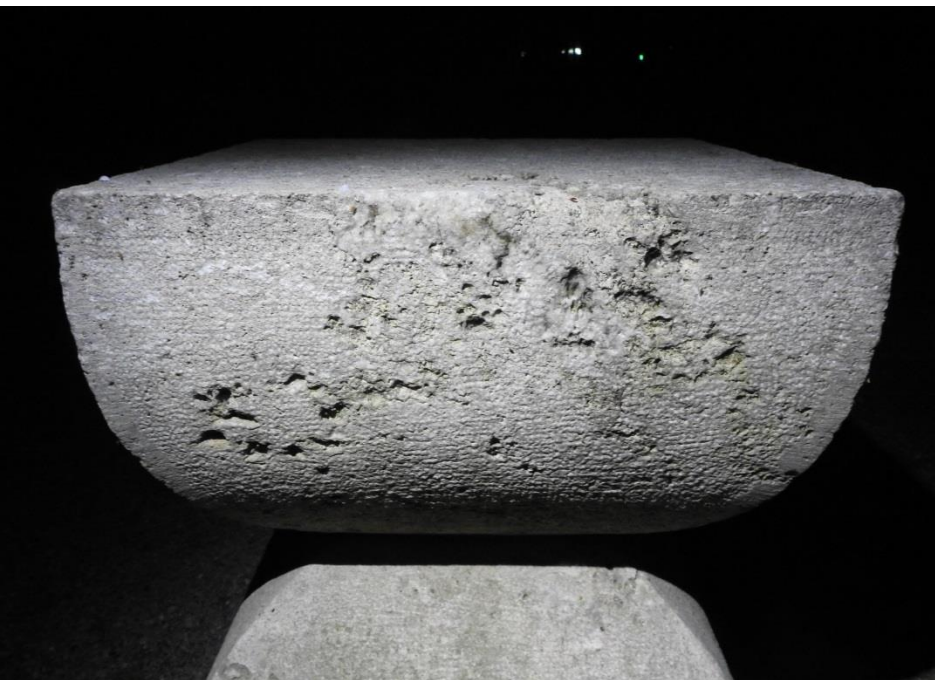
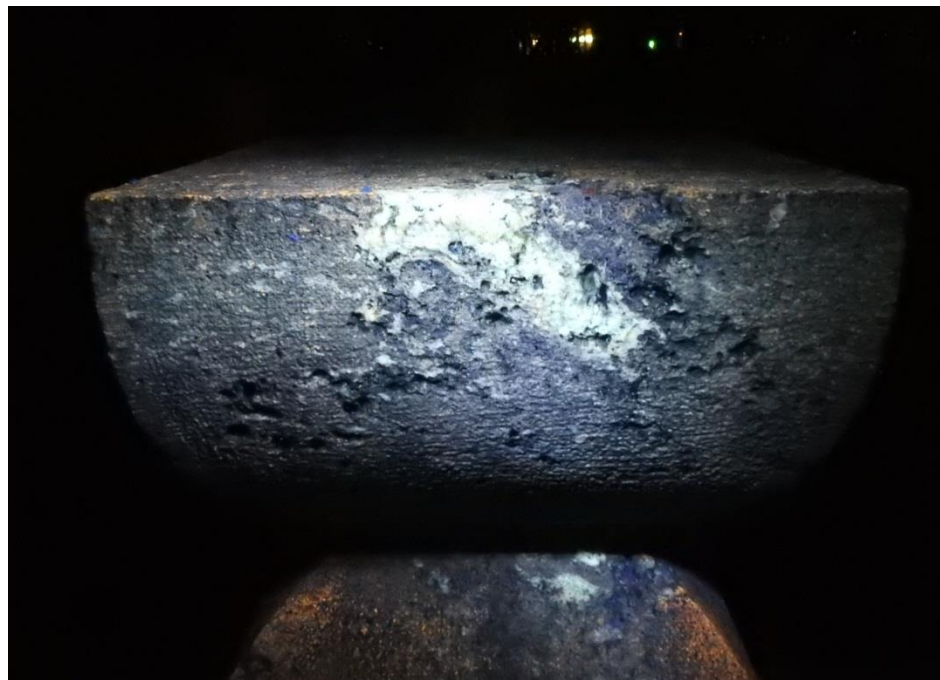
În jurul zonei accidentate se observă aglomerarea cristalelor de calcit care emit sub excitație UV o fluorescență în tonuri azuriu-turcoaz. Fluorescența oranj-galbenă a travertinului abia se remarcă din cauza depunerilor absorbante de pe suprafață. Din cauza suprafeței degradate cu aspect rugos se remarcă prezența depunerilor succesive de praf, noxe etc, care absorb multă radiație UV.

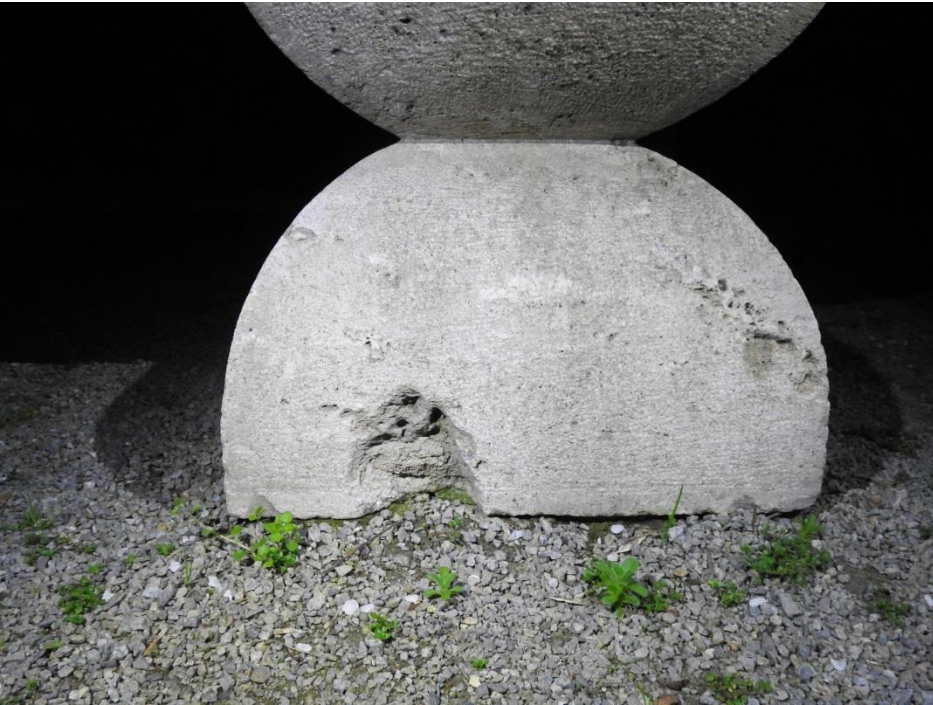
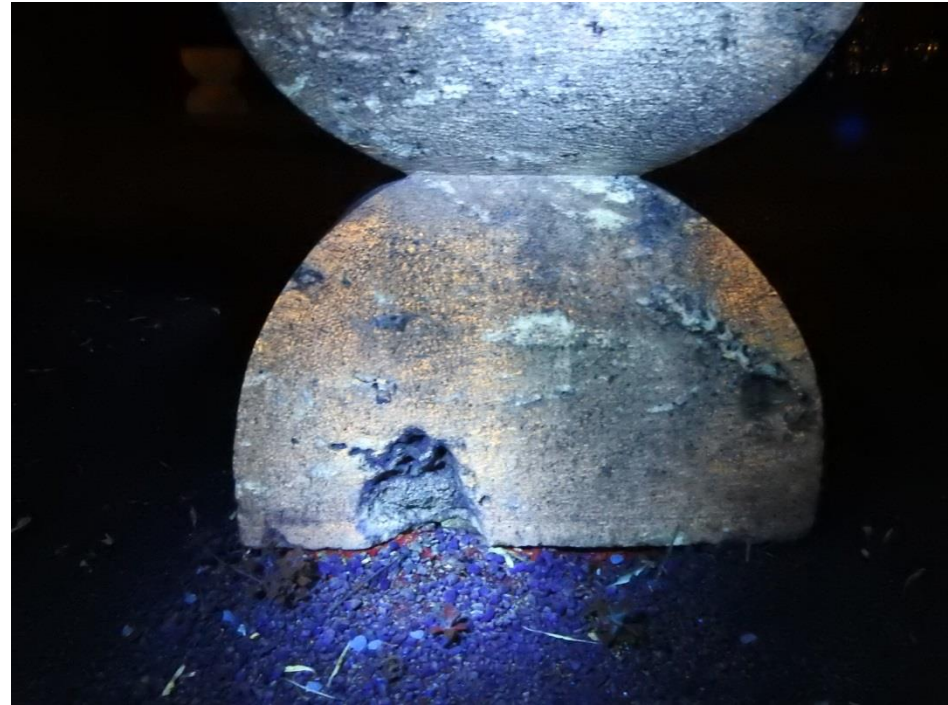
Spre deosebire de cazurile analizate în prealabil, la baza acestui scaun se remarcă prezența activă a briofitelor sau a algelor verzi indicată de fluorescența roșie – caracteristică clorofilei.
