**RAPORTUL CAMPANIILOR  
IULIE 2015 SI IANUARIE 2016**

**INVESTIGATIILE FIZICO-CHIMICE ASUPRA  
COMPONENTELOR DIN ANSAMBLUL „CALEA EROILOR”  
DIN TG. JIU**

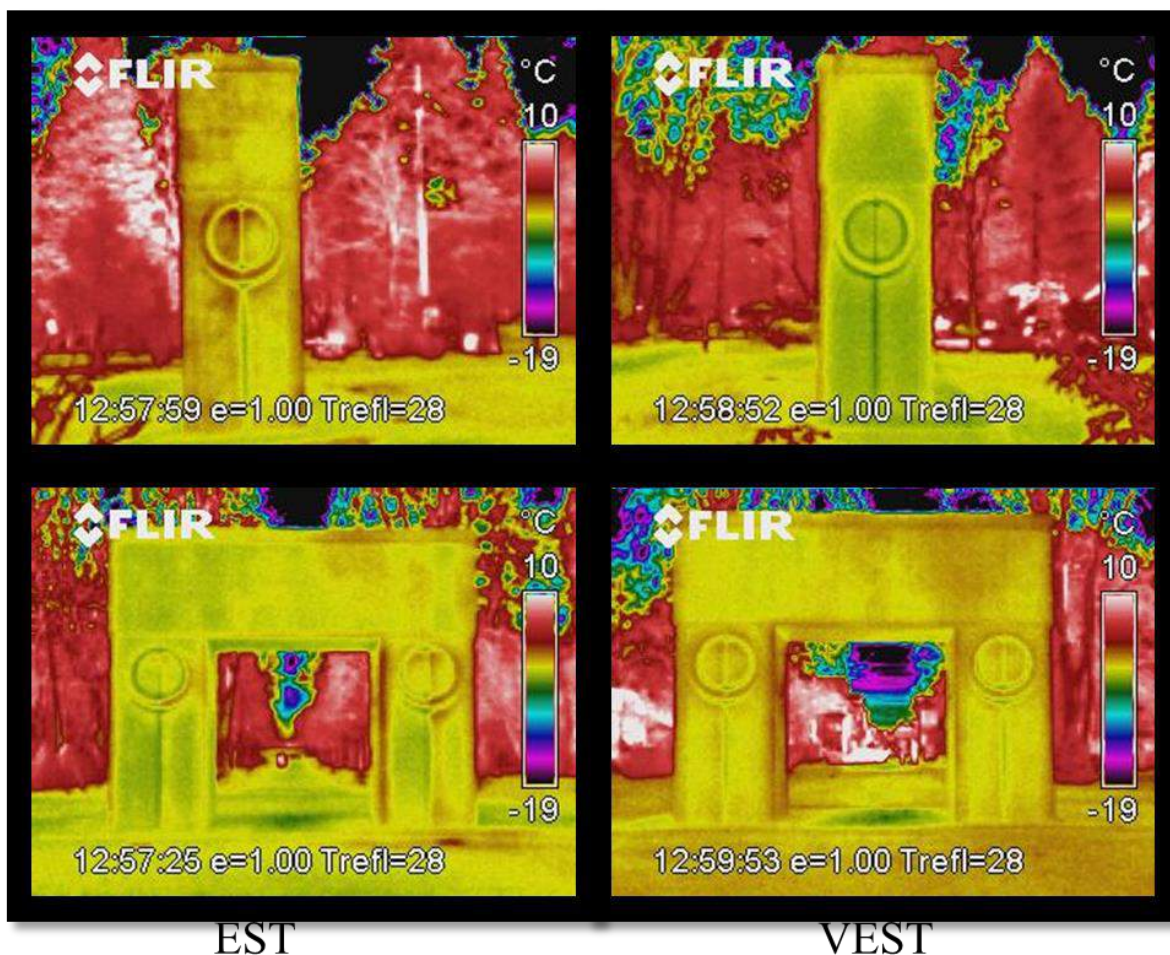
**S:** -partea stanga a coloanei prezinta temperaturi mai mare cu un grad decat cea dreapta, s-au inregistrat 0,5°C pe partea stanga si 1,5°C pe cea dreapta

În zonele cu detalii exista temperaturi mai mari cu 2 grade decat restul suprafetei, dar si mai mici cu 1 grad

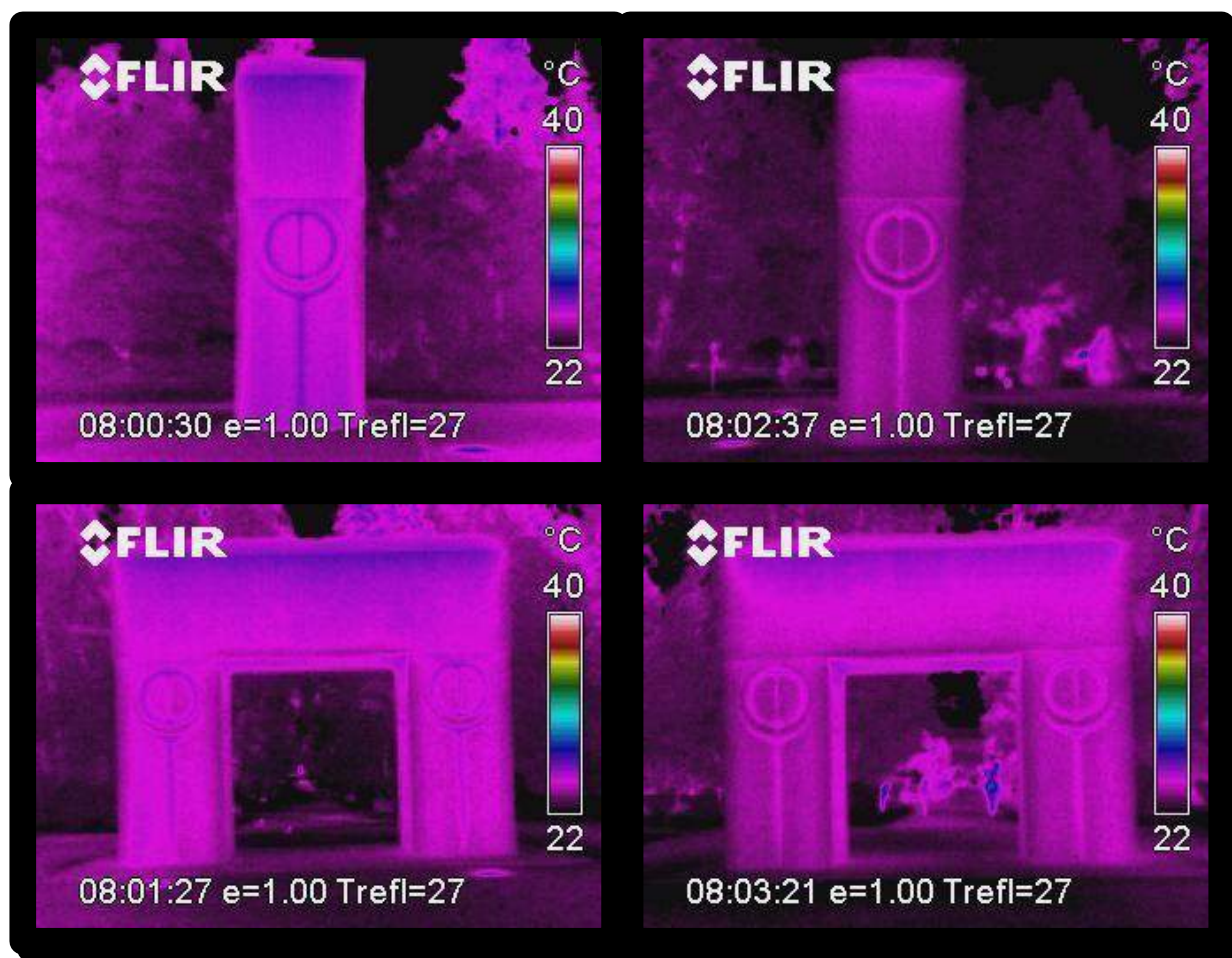
Ora: 08:00

În primul set de imagini achiziționate la ora 08:00 se observă o distribuție uniformă a temperaturii pe aproape toată suprafața monumentului, excepție făcând partea de sus. Această diferență de temperaturi este datorată existenței plăcii de plumb montată pe monument.

De asemenea, pe fața nordică este observabilă o temperatură puțin mai mică în comparație cu celelalte trei laturi.
