Imagistică multispectrală

S-a încercat evidențierea picturii originale a lui Gheorghe Tătărescu, acoperită în prezent de o noua decorație, prin achiziția în modul reflectografie în infraroșu. Stratul din humă suprapus picturii inițiale nu a permis, datorită grosimii și caracteristicii materialului, o bună expunere a straturilor inferioare. Pentru a sublinia eventuale retușuri sau prezenta pe suprafață a unor biodeteriogeni, s-a efectuat și o analiză în modul UV de fluorescență.

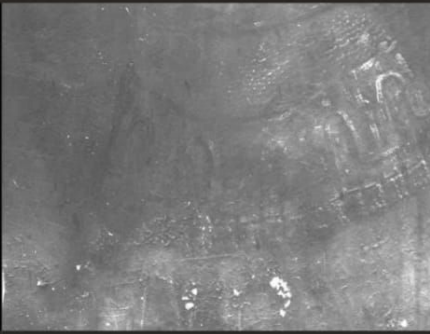
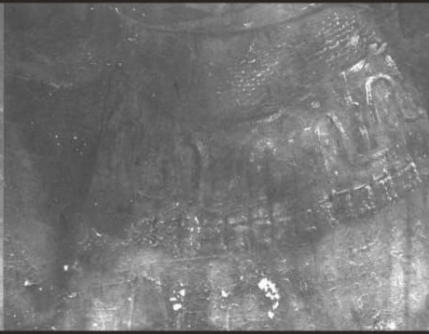
Sf. Dumitru

Domeniul: UV	Domeniul: VIZIBIL	Domeniul: INFRAROȘU
UV de reflectanță	Vizibil Alb/Negru	NIR 1

Observații	Observații	Observații
<ul style="list-style-type: none"> • Singurele puncte de interes evidențiate sunt lacunele stratului pictural din zona inferioară a detaliului investigat. • Pentru iluminarea suprafeței s-a folosit o lampă U.V 	<ul style="list-style-type: none"> • Imaginea obținută în modul Vizibil Alb/Negru oferă mai multe informații despre conturul forme decât observațiile vizuale "in situ" ce sunt ilizibile. • Masurătoarea a fost influențată de sursa de lumină suplimentară venită prin fereastra localizată în imediata apropiere a zonei investigate. 	<ul style="list-style-type: none"> • Spre deosebire de observațiile "in situ", unde suprafața este ilizibilă, aceasta imagine pune în evidență elementele de contur ale forme. Astfel se pot citi cu ușurință detaliile de armură ce fac parte din zona mediană a reprezentării Sfântului Militar Dimitrie • Pentru iluminarea zonei investigate s-a folosit un sistem format din două lampi cu halogen

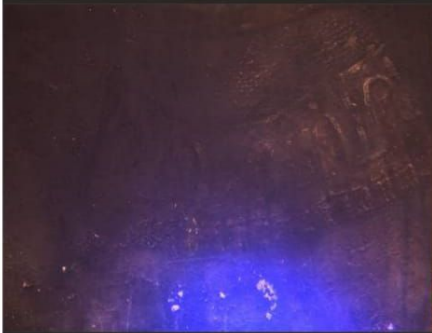
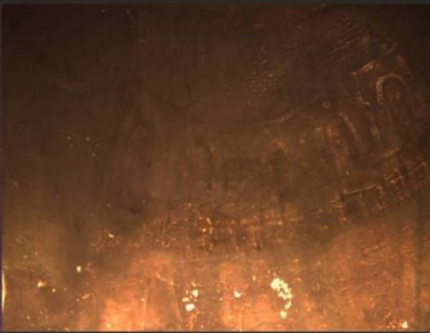
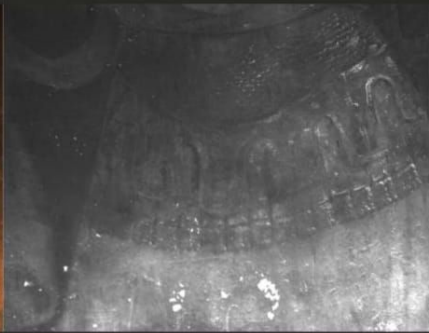
UV de fluorescență	Vizibil color	NIR 2

Observații	Observații	Observații
<ul style="list-style-type: none"> • Nu s-au evidențiat decât lacunele superficiale ale stratului pictural • Pentru iluminarea suprafeței s-a folosit o lampă U.V 	<ul style="list-style-type: none"> • Imaginea rezultată nu prezintă îmbunătățiri semnificative în comparație cu observațiile realizate "in situ" datorită stratului consistent de depuneri de pe suprafață. • Achiziția a fost influențată de sursa de lumină suplimentară venită prin intermediul ferestrei așezate în imediata apropiere a zonei analizate 	<ul style="list-style-type: none"> • Aceasta imagine oferă informații despre substraturile picturii. Se pot observa cum liniile conturului au dispărut în totalitate în zona inferioară a veșmântului. • Pentru iluminarea zonei investigate s-a folosit un sistem format din două lampi cu halogen

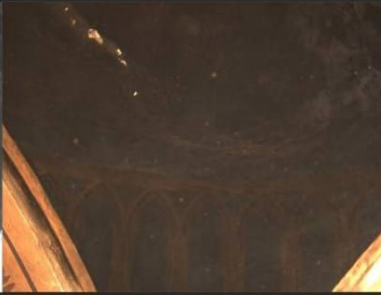
<p style="writing-mode: vertical-rl; transform: rotate(180deg);">Domain: Visible</p>	<p>Black&White - Visible</p>

<p>Colour - Visible</p>

<p>Observations</p> <ul style="list-style-type: none"> • The painted surface is non readable because of the massive deposits of smoke and dust. • The distance from which the acquisitions were performed was approximately 9 m. 	<p>Observations</p> <ul style="list-style-type: none"> • The painted surface is non readable because of the massive deposits of smoke and dust. 	
<p style="writing-mode: vertical-rl; transform: rotate(180deg);">Domain: INFRARED</p>	<p>NIR 1</p>

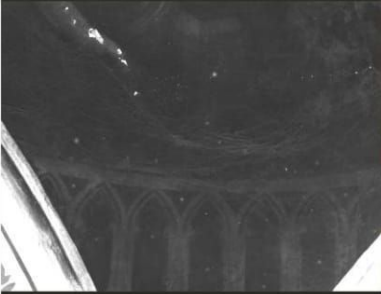
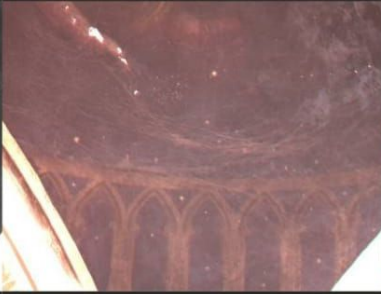
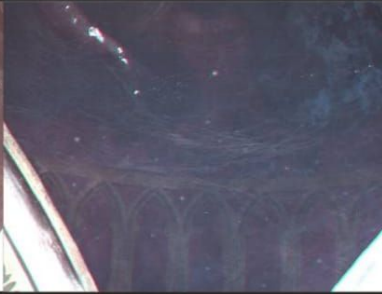
<p>False colour infrared 1</p>

<p>False colour infrared 2</p>

<p>Observations</p> <ul style="list-style-type: none"> • The image acquired in the NIR field by comparisons with the visible spectrum provides important data about the original decoration. 	<p>Observations</p> <ul style="list-style-type: none"> • This image underlines the shape of the original decoration made, as it seems, with gold yellow pigment on a dark blue background. Also it can be observed a large number of stars, uniformly distributed, on a dark background. • In the upper side of the detail the garments of an personage are outlined . 	<p>Observations</p> <ul style="list-style-type: none"> • Although the contrast between the decoration and the background is not so obvious as the one acquired in the False colour - infrared 1, still the shape of the composition remains readable.

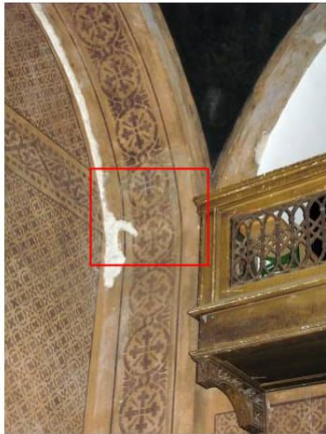
Ornament pronaos

Domeniul: UV	Domeniul: VIZIBIL	Domeniul: INFRAROȘU	
UV de reflectanță	Vizibil Alb/Negru	NIR 1	
Observații	Observații	Observații	Observații
<ul style="list-style-type: none"> • Rezultatul acestei imagini nu oferă informații suplimentare despre suprafață sau substrat. • Pentru iluminare s-a utilizat o lampă U.V 	<ul style="list-style-type: none"> • Imaginea subliniază contrastul dintre raporturile cromatice ale decorației stratului de repictare • Rezultatul investigației a fost influențat de distanța dar și de unghiul din care a fost preluată imaginea (achiziția nu a fost efectuată frontal datorită condițiilor de lucru). 	<ul style="list-style-type: none"> • În domeniul N.I.R se evidențiază pictura aflată sub stratul de humă – pictură realizată probabil în tehnica uleiului. • Pentru iluminare s-a utilizat un sistem format din două lămpi cu halogen 	<ul style="list-style-type: none"> • În domeniul N.I.R se evidențiază pictura aflată sub stratul de humă – pictură realizată probabil în tehnica uleiului. • Pentru iluminare s-a utilizat un sistem format din două lămpi cu halogen

UV de fluorescență	Vizibil color	NIR 2	Culori false Infraroșu 1
Observații	Observații	Observații	Observații
<ul style="list-style-type: none"> • Nu s-au pus în evidență informații despre decorația substratului datorită caracteristicilor stratului de humă de la suprafață ce nu are proprietatea de a fi fluorescentă • Pentru iluminare s-a utilizat o lampă U.V 	<ul style="list-style-type: none"> • Poate fi citită forma decorației murale inițiale. Fondul substratului pare să fie un albastru închis cu ornamente de culoare galbenă. • Rezultatul investigației a fost influențat de distanța dar și de unghiul din care a fost preluată imaginea (achiziția nu a fost efectuată frontal datorită condițiilor de lucru). 	<ul style="list-style-type: none"> • Este conturată sub stratul de humă decorația inițială ce prezintă un model decorativ vegetal • Pentru iluminare s-a utilizat un sistem format din două lămpi cu halogen 	<ul style="list-style-type: none"> • Imaginea este cea mai reprezentativă pentru a ilustra repictarea. Sub stratul de humă se observă ușor o decorație vegetală pe un fond de culoare închisă • Pentru iluminare s-a utilizat un sistem format din două lămpi cu halogen

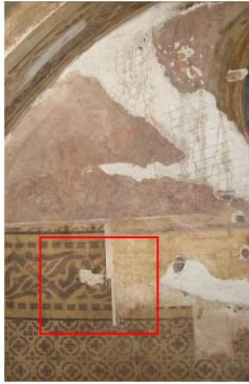
Fasa timpan sud

Domeniul: UV	Domeniul: VIZIBIL	Domeniul: INFRAROȘU	
UV Reflectanță	Vizibil Alb & Negru	NIR 1	
Observații	Observații	Observații	
- sunt evidențiate rugozitatea suprafeței și unele elemente tehnologice cum ar fi profilul (grosimea stratului) caracteristic al modelului efectuat cu ajutorul unui șablon.	- sondajul realizat pentru stabilirea stratigrafiei indică prezența unui strat de vâruială albă situat sub stratul mult mai recent de humă.	- nu este semnalată o diferență sesizabilă între această imagine obținută în domeniul Infraroșu Apropiat și imaginea înregistrată în domeniul Vizibil.	
UV fluorescență	Vizibil color	NIR 2	Culori false-Infraroșu 1
Observații	Observații	Observații	Observații

- se remarcă o fluorescență a unei linii orizontale ce nu este sesizabilă în domeniul Vizibil. Această decorație simplă pare să corespundă stratului de vâruială albă de sub decorația actuală.	- sondajele realizate evidențiază succesiunea straturilor de decorație. - pot fi diferențiate cele trei straturi aparente: » stratul de vâruială de culoare albă » stratul foarte subțire de culoare galbenă ce reprezintă de fapt remanența pe suprafață al stratului de humă curățat prin mijloace mecanice. » stratul de humă de la suprafață	- ca și în cazul înregistrării în modul NIR 1 nu este indicată o diferență sesizabilă între această imagine și imaginea înregistrată în domeniul Vizibil.	- imaginea este obținută prin suprapunerea înregistrării din domeniul Vizibil cu cea corespunzătoare domeniului Infraroșu. - pot fi diferențiate trei tonuri de culoare

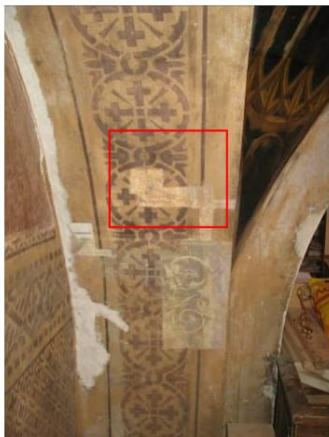
Ornament arc pronaos vest 1

Observații	Observații	Observații	
<p>- este sesizabilă diferența evidentă de rugozitate dintre cele două straturi de decorație.</p> <p>- Stratul de dedesubt are o rugozitate mai accentuată, cel mai probabil aceasta fiind cauzată de tehnica de lucru.</p> <p>- Înregistrarea mai subliniază profilul determinat de consistența stratului de humă dar și de modelul acestuia efectuat cu ajutorul unui șablon.</p>	<p>- achiziția realizată în modul Vizibil Alb/Negru delimitează forma sondajului și în același timp oferă o hartă a contrastelor ce se stabilesc între straturile diferite de decorație murală.</p>	<p>- spre deosebire de înregistrarea din domeniul Vizibil Alb/Negru această imagine nu mai indică un contrast atât de pregnant.</p>	
UV fluorescență	Vizibil color	NIR 2	Culori false-Infraroșu 1

Observații	Observații	Observații	Observații
<p>- singurele zone ce prezintă fluorescență sunt acele detalii ce provin din substratul alb de vânuială.</p>	<p>- în centrul imaginii se poate observa o mică porțiune din stratul original - pigment albastru.</p>	<p>- imaginea este similară celei achiziționate în modul NIR 1. Nu sunt semnalate informații suplimentare referitoare la substratul de decorație originală.</p>	<p>- Înregistrarea în modul Culori false - Infraroșu evidențiază, cu mai multă ușurință decât imaginea din modul Vizibil color, diferența dintre substratul original(roșu - în acest caz) și stratul de humă de la suprafață.</p>

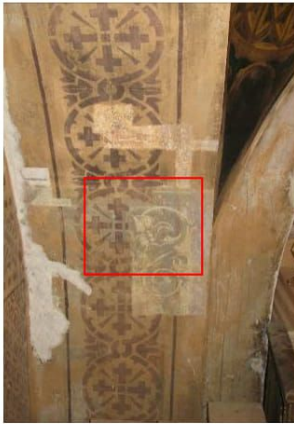
Ornament arc pronaos vest 2

Domeniul: UV	Domeniul: VIZIBIL	Domeniul: INFRAROȘU	
UV Reflectanță	Vizibil Alb & Negru	NIR 1	
Observații	Observații	Observații	
- înregistrarea evidențiază textura rugoasă a suprafeței de sub stratul de humă dar și lacunele de mici dimensiuni ale stratului pictural.	- se remarcă diferența semnificativă dintre decorația mai timpurie (zona din dreapta imaginii) și cea a decorației corespunzătoare stratului de humă (extrema stângă a imaginii).	- înregistrarea în modul NIR 1 indică un contrast mai puternic între cele două decorații spre deosebire de imaginea achiziționată în modul Vizibil Alb/Negru.	
UV fluorescență	Vizibil color	NIR 2	Culori false-Infraroșu 1
Observații	Observații	Observații	Observații

- punctele fluorescente reprezintă resturi ale tampoanelor de bumbac utilizate la curățarea stratului de humă.	- se observă că ambele decorații au avut o paletă cromatică restrinsă formată relativ din aceleași nuanțe de culoare.	- înregistrarea în modul NIR 2 indică un contrast mai puternic, spre deosebire de imaginea achiziționată în modul Vizibil Alb/Negru.	- înregistrarea realizată în modul Culori false Infraroșu 1 evidențiază diferența dintre natura distinctă a materialelor folosite la realizarea celor două decorații.

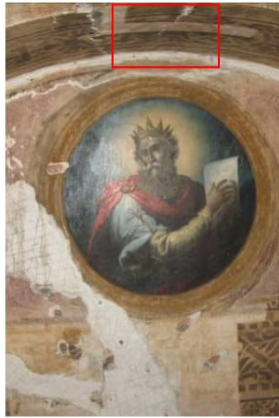
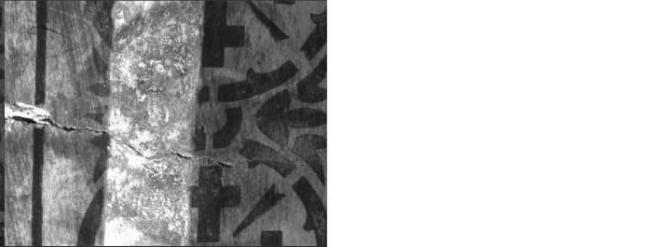
Ornament centru arc sus

Observații	Observații	Observații	
<p>- este semnalată, prin fluorescență, forma unui medalion aflat sub stratul actual de humă.</p>	<p>- înregistrarea în domeniul Vizibil Alb/Negru indică foarte vag forma medalionului semnalat în modul UV de fluorescență.</p>	<p>- în modul NIR 1 forma medalionului prezent sub stratul de la suprafață este subliniat mai puternic decât în modul Vizibil Alb/Negru.</p>	
UV fluorescență (b)	Vizibil color	NIR 2	Culori false-Infraroșu 1

Observații	Observații	Observații	Observații
<p>- asemeni imaginii UV de fluorescență (a) și această înregistrare evidențiază fluorescența accentuată a medalionului aflat sub stratul de humă de la suprafață.</p>	<p>- înregistrarea în modul Vizibil color indică prezența în cadrul sondajului a decorației originale aflată sub stratul galben de humă. Fondul decorației inițiale este de culoare albastră.</p>	<p>- nu sunt semnalate diferențe sesizabile între această înregistrare și cea corespunzătoare modului NIR 1.</p>	<p>- această înregistrare nu a produs informații suplimentare.</p>

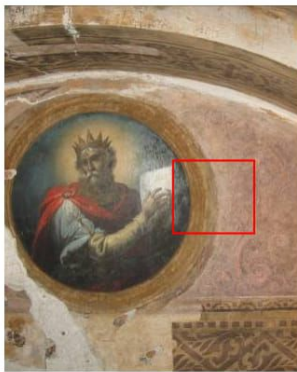
Ornament medalion timpan sud

Domeniul: UV	Domeniul: VIZIBIL	Domeniul: INFRAROȘU	
UV Reflectanță	Vizibil Alb & Negru	NIR 1	
Observații	Observații	Observații	
<p>- modul UV de reflectanță subliniază în cazul acestui detaliu un aspect de ordin tehnologic foarte important și anume că tencuiala folosită în cazul medalionului nu este aceeași cu tencuiala folosită pentru acoperirea cîmpurilor mari de decorație - a se urmări îmbinarea celor două zone.</p> <p>- deosebirea este evidentă în cazul rugozității.</p>	<p>- se poate observa diferența stării de conservare caracteristică medalionului (rămas neacoperit de stratul de umă) și a decorației alăturate realizate în altă tehnică (decorație recuperată de sub stratul de umă).</p>	<p>- se remarcă pe stratul de tencuială mai rugoasă prezența unei linii ce delimitează granița medalionului. De fapt această delimitare realizată anterior medalionului depășește spațiul alocat acestuia - a se observa granița dintre cele două tipuri de tencuială.</p>

UV fluorescență	Vizibil color	NIR 2	Culori false-Infraroșu 1
Observații	Observații	Observații	Observații
<p>- punctele fluorescente sunt remanente ale intervenției de îndepărtare a stratului de umă (fibre de bumbac).</p>	<p>- pot fi reperate nuanțele de pigmenți folosiți la decorarea tencuiei mai rugoase (de la exteriorul medalionului) - fondul albastru, elementele vegetale oranj iar conturul elementelor vegetale brun-negru.</p>	<p>- asemeni înregistrării în modul NIR 1 este evidențiată și în acest caz prezența pe tencuiala rugoasă a unei linii ce delimitează forma medalionului.</p>	<p>- în această înregistrare este conturată mult mai pregnant forma decorației vegetale.</p>
