SPECTROSCOPIE

Sistemul portabil LIF (Laser Induced Fluorescence - fluorescența indusă cu ajutorul laserului), calibrat și optimizat în laborator, a fost transportat la mănăstirea Tismana pentru monitorizarea stării de conservare a picturilor murale folosind tehnica scanării LIF.

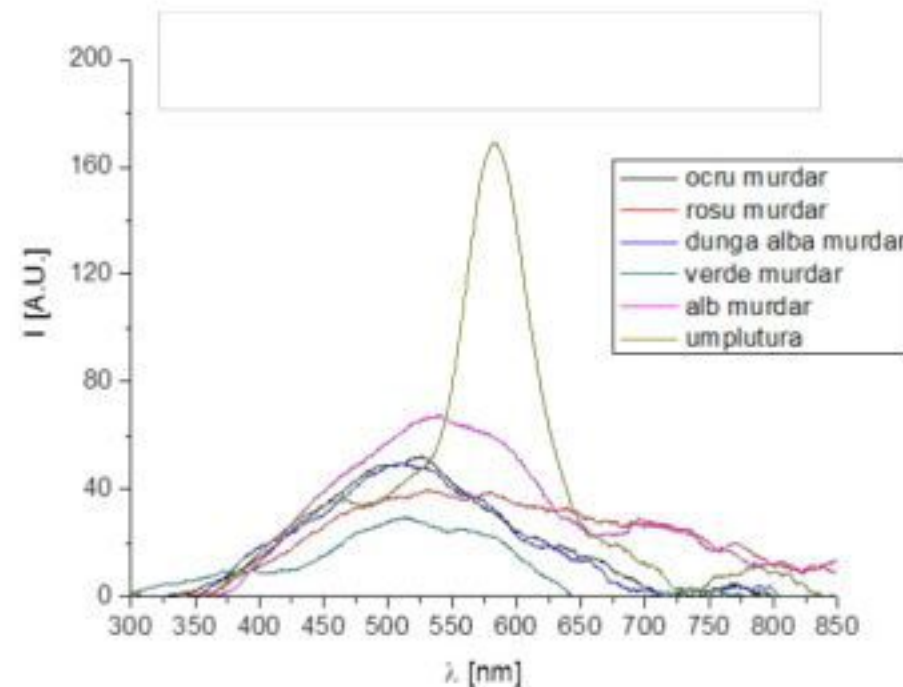
Spectrele LIF obținute pe suprafața propusă investigării

Din spectrele LIF s-au ales trei benzi spectrale cu maxime (peaks) la 480 nm, 510 nm și 580 nm. Aceste peak-uri sunt caracteristice pentru un material dat, iar distribuția intensității lor pe o suprafață reprezintă și distribuția cantitativă a materialelor respective pe această suprafață.

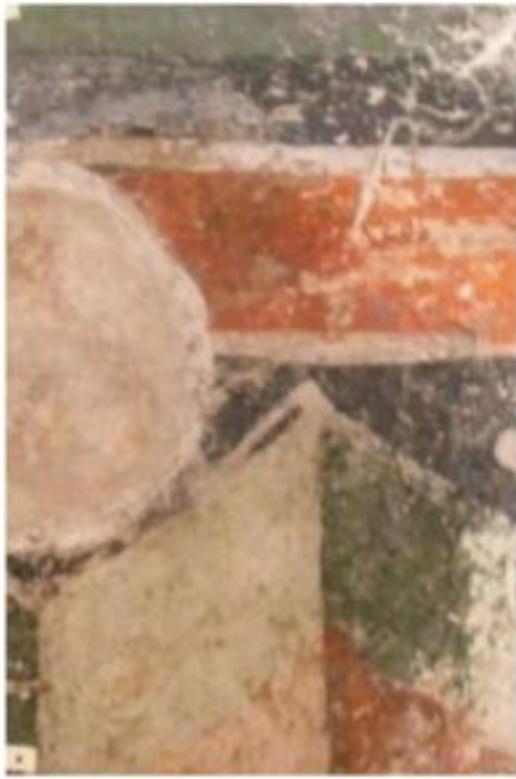
Imaginea foto a suprafeței scanate

Coroborarea RGB a benzilor 580nm, 510nm, 480nm

Comparând suprapunerea RGB cu fotografia suprafeței scanate, se poate observa că există o bună discriminare a zonelor cu materiale diferite și lipsa semnalului pentru aria suspectată de un posibil atac biologic.

- În cazul decorațiilor geometrice din pictura murală situată în pronaos – **Zona I** – s-a observat o bună discriminare a suprafețelor cu materiale diferite și lipsa semnalului caracteristic unui atac biologic, specific mai ales în benzile spectrale dintre 300 nm și 500 nm și punctele acumulate într-o zonă limitată.

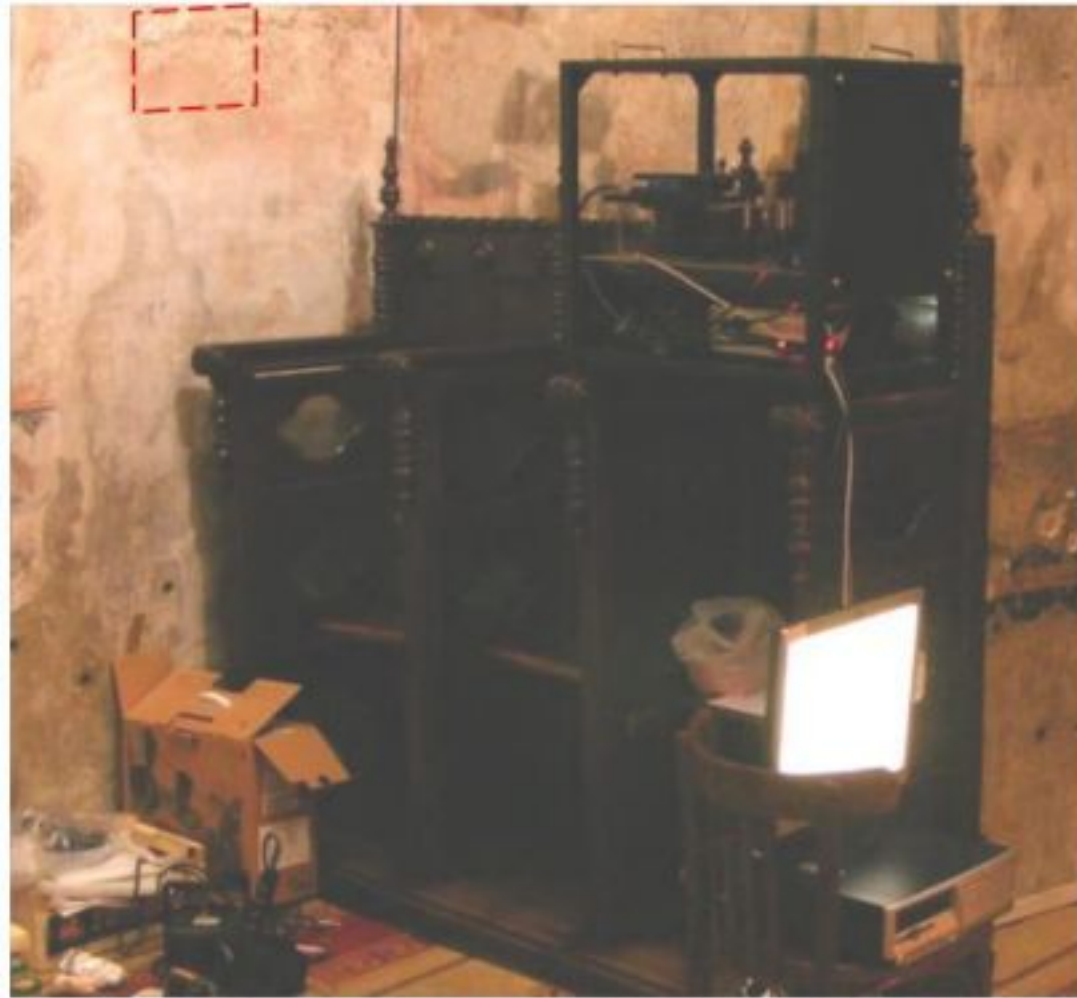
ZONA II: PRONAOS PERETELE SUDIC - PICTURĂ MURALĂ

Pictura murală pe peretele sudic din pronaos. Amplasarea dispozitivului de investigare.

Obiectivul scanării: s-a investigat o zonă cu reparație pentru a delimita zona cu un posibil atac biologic prin cartarea distribuției de intensitate a benzilor caracteristice.

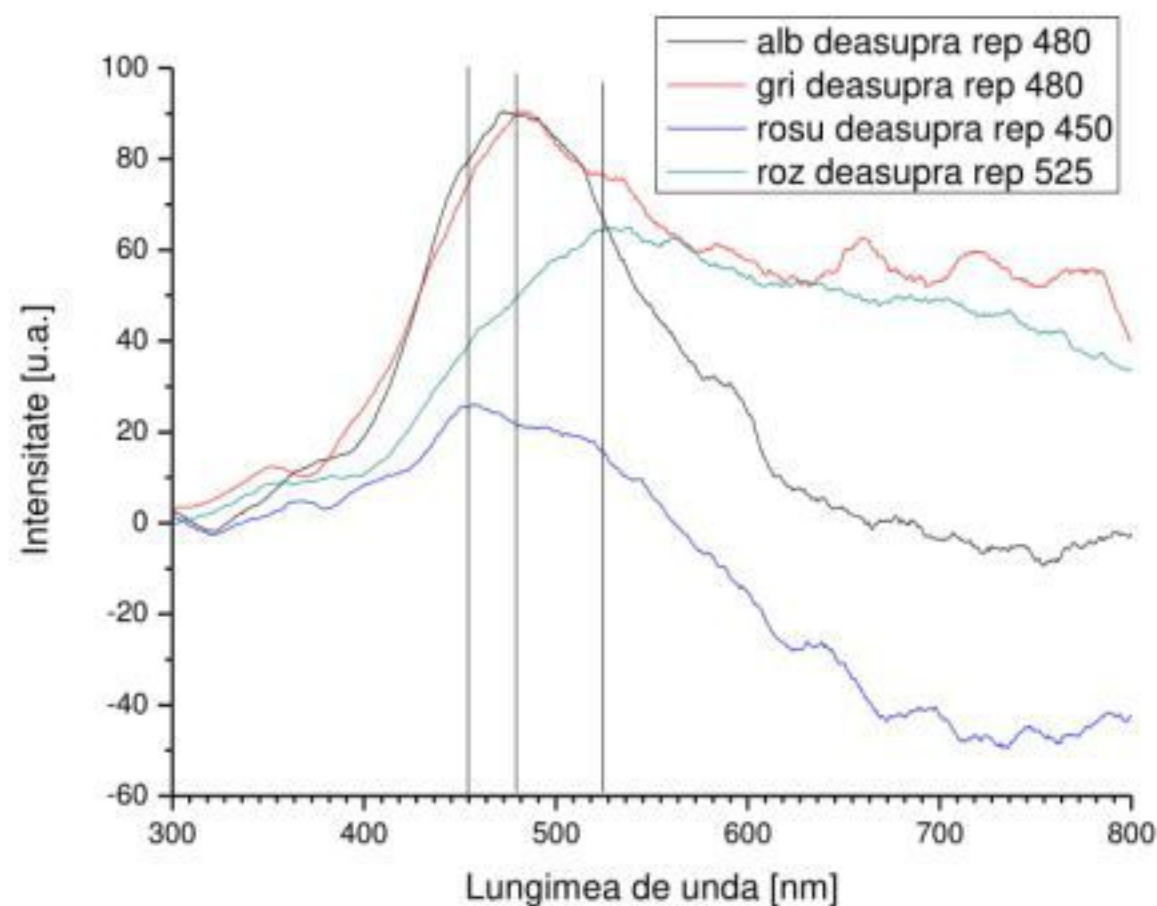
Spectrele LIF obținute pe suprafața propusă investigării

S-au urmărit benzile: 350 nm, 380 nm cu 380 nm pentru background, 450 nm, 480 nm cu 490 nm pentru background, 580 nm cu 550 nm pentru background, 690 nm, 720 nm. Din spectrele LIF s-au ales următoarele benzi spectrale la care s-au evidențiat maximele: **480 nm**, **510 nm** și **580 nm**. Benzile spectrale de la 480 nm și 520 nm sunt și cele caracteristice unui eventual atac biologic iar la 580 nm pentru mai multe tipuri de materiale organice.

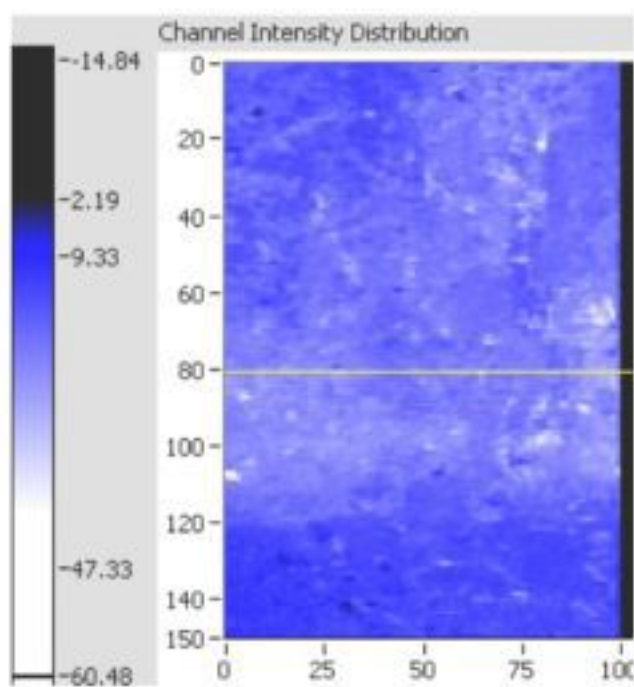
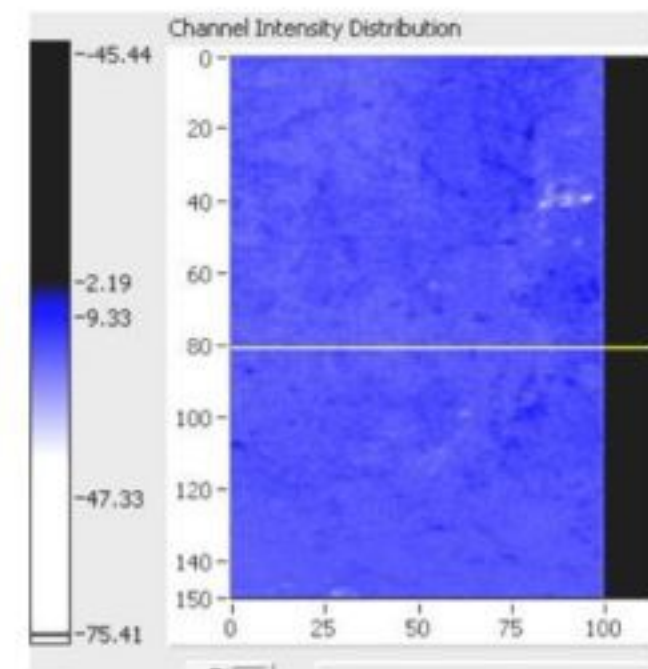
În urma scanării s-au obținut următoarele distribuții de intensitate pentru fiecare dintre benzile de lungimi de undă selectate.

480 nm

525 nm

580 nm

- În cazul picturii murale din **Zona II**, peretele sudic din pronaos, semnalul de la 580 nm a fost observat în câteva puncte. Prin analiză vizuală s-a constatat că sunt trei puncte de ceară, care ar putea fi loc de găzduire ale micro-organismelor. Semnalul de la 525 nm dezvăluie o mulțime de puncte într-o zonă limitată, fapt care ridică o suspiciune de atac biologic. Se recomandă comparația cu analizele biologice de laborator.

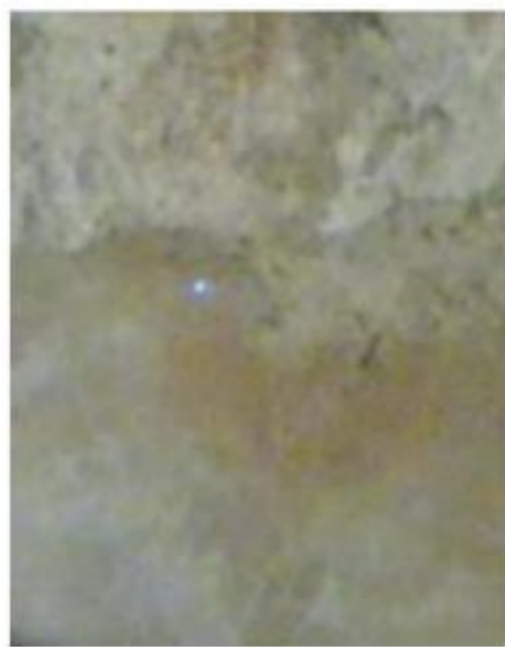
Imaginea foto a suprafeței scanate

Coroborarea RGB a benzilor 480nm, 580nm, 525nm

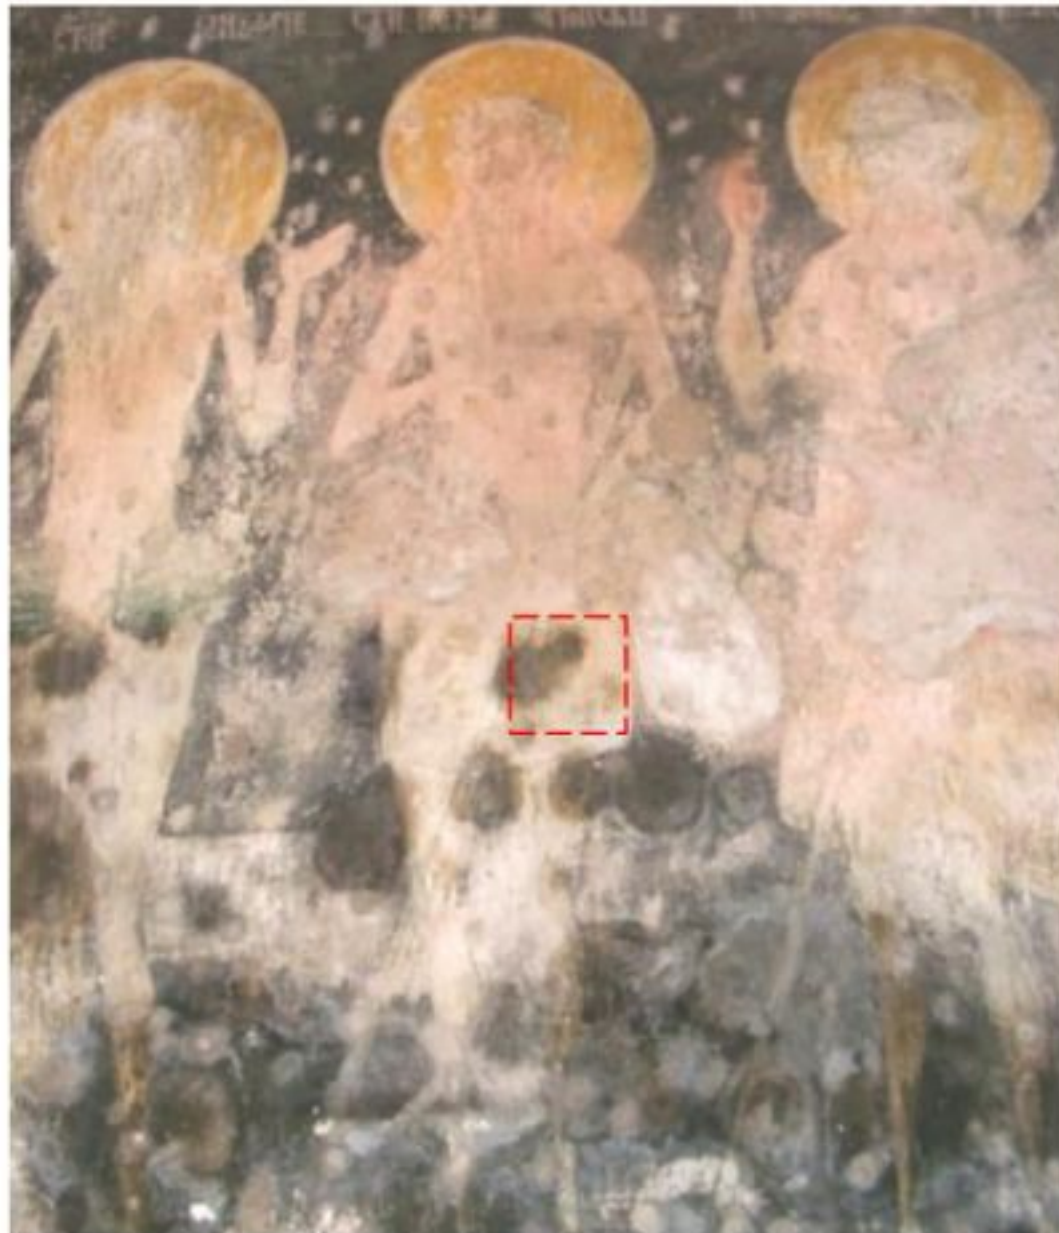
ZONA III: PRONAOS PERETELE VESTIC - PICTURĂ MURALĂ

Pronaos - peretele vestic. Pictură murală

Obiectivul scanării: pe aria demarcată în figură s-a urmărit identificarea și demarcarea unui posibil atac biologic pe zone cu intervenții anterioare.

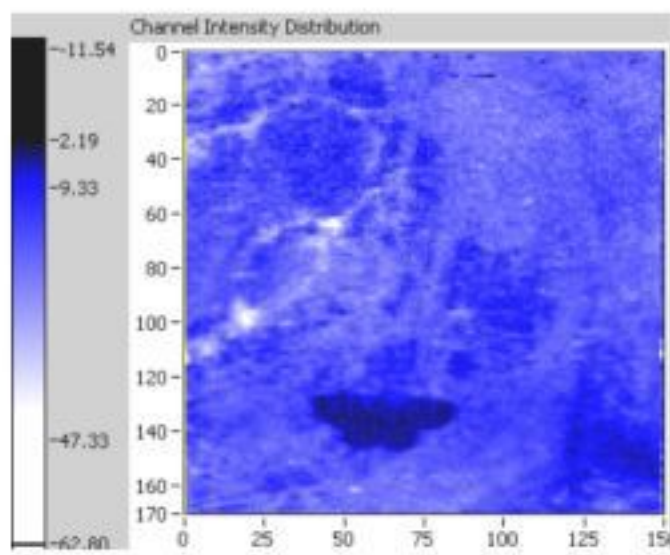
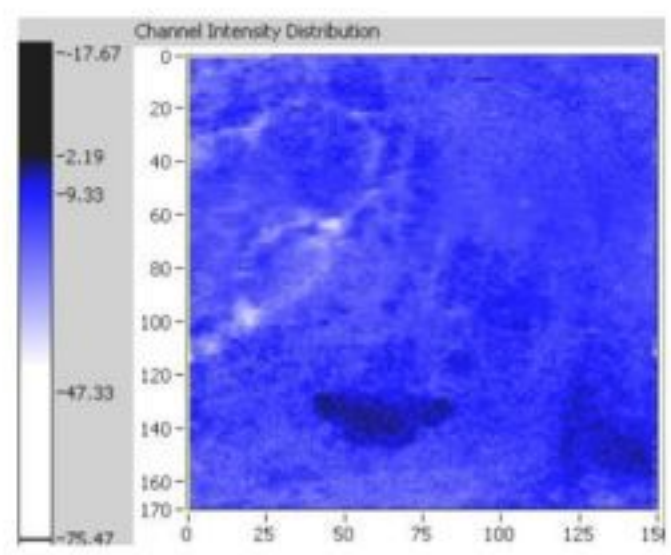
Din spectrele LIF s-au ales următoarele benzi spectrale la care s-au evidențiat maximele: 440 nm, 490 nm și 520 nm.

440 nm

490 nm

520 nm

În seria de imagini selectate și prezentate mai sus, se poate observa chiar și prezența unui fluture așezat pe perete în timpul scanării (în timpul nopții).

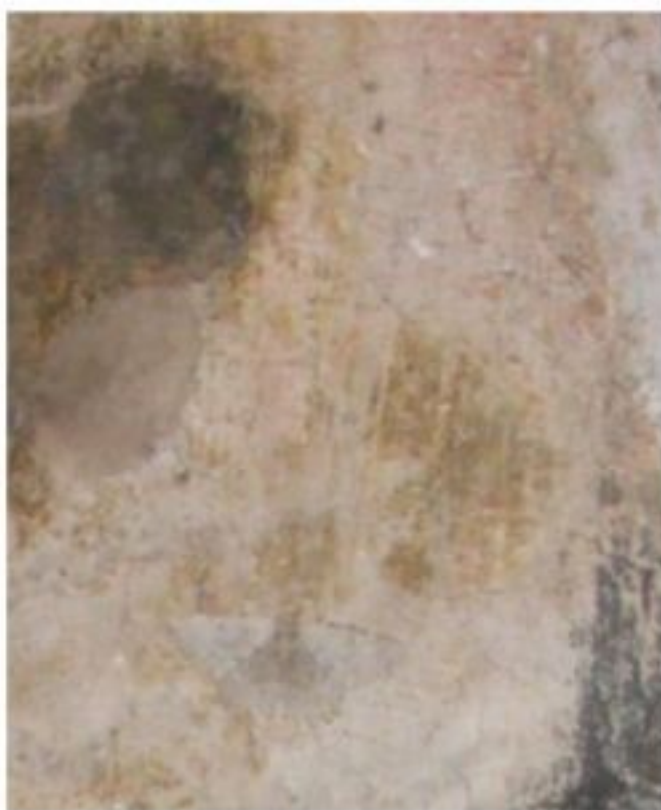
Imaginea foto a suprafeței scanate

Coroborarea RGB a benzilor: 520nm, 490nm, 442nm

Comentariu: Se recomandă analize de laborator pentru materialul indicat de punctele roșii (520 nm), existând o suspiciune de atac biologic.

- Și în cazul **Zonei III**, corespunzătoare picturii murale de pe peretele vestic din pronaos, s-au observat câteva puncte de emisie în banda de 525 nm și, la fel ca în cazul precedent, se recomandă comparația cu analiza biologică de laborator.

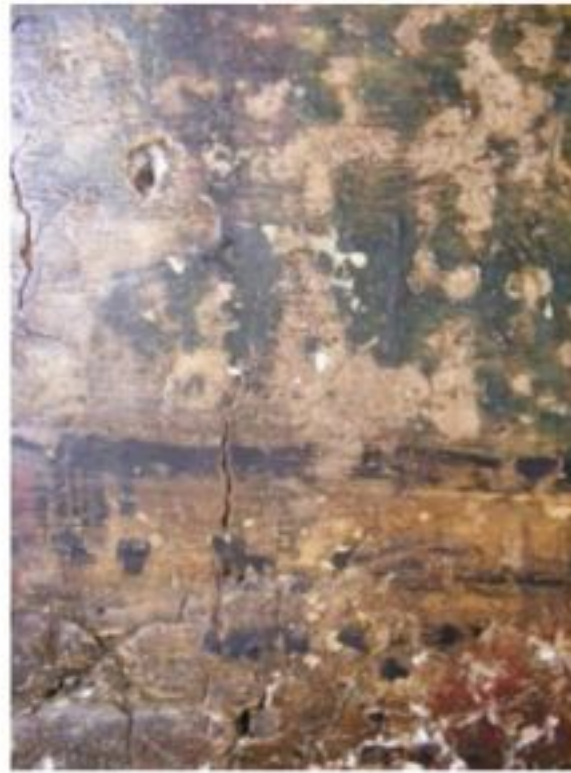
ZONA IV: ALTAR - PICTURĂ MURALĂ

Pictura murală din altar

Obiectivul scanării: s-a urmarit delimitarea porțiunilor acoperite cu diferiți pigmenți.

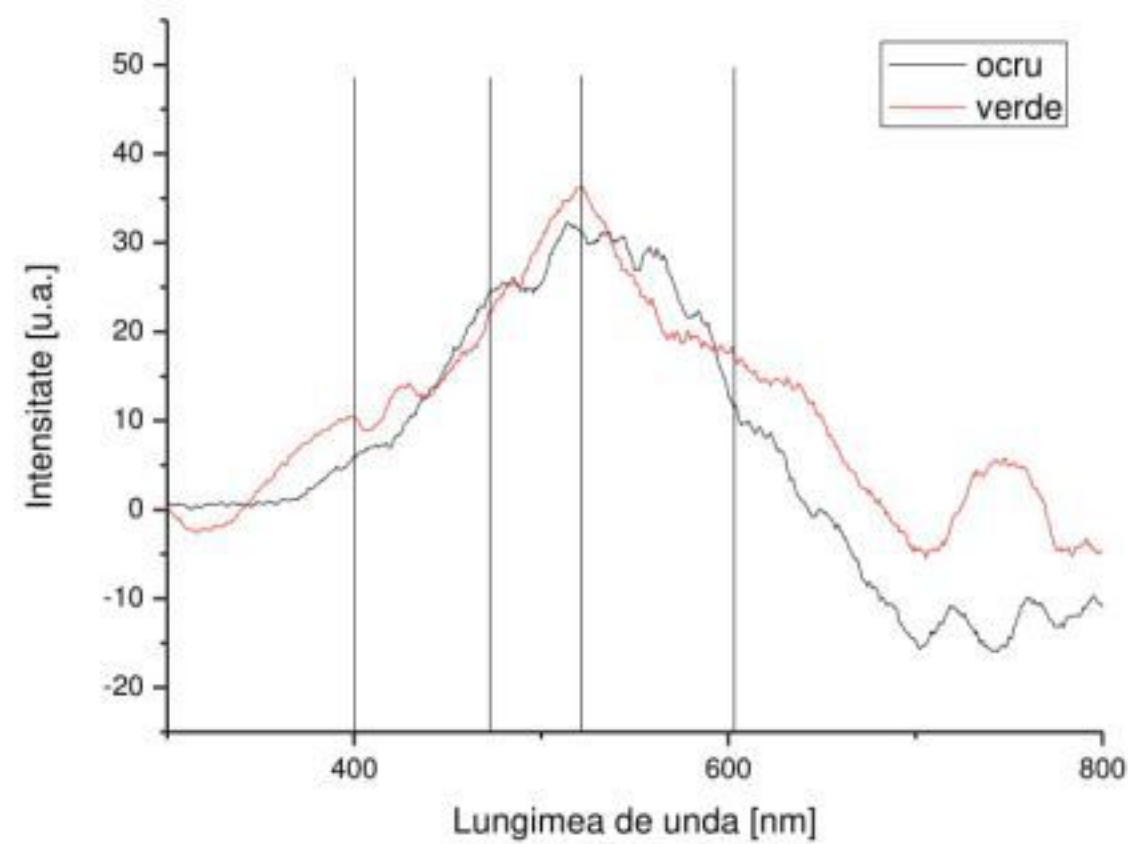
Spectrele LIF obținute pe suprafața propusă investigării

În urma analizării spectrelor LIF s-au ales trei benzi spectrale la care s-au evidențiat următoarele maxime: 400 nm, 460 nm și 600 nm.

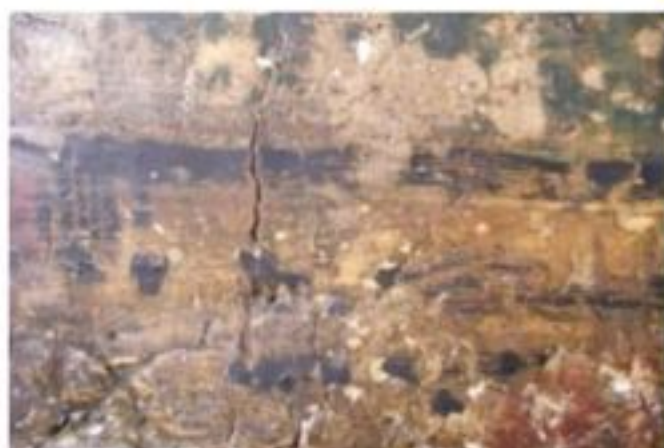
Imaginea foto suprafetei scanate

RGB: 400nm, 460nm, 600nm

În zona analizată în acest caz, semnalele LIF obținute sunt foarte slabe, sub 40 de unități arbitrare, în timp ce în celelalte cazuri s-au obținut intensități de peste 100 unități. Din acest motiv, nu s-a putut obține o bună discriminare a zonelor cu materiale diferite. S-a constatat de asemenea și lipsa semnalului caracteristic unui atac biologic.

- În cazul scanării din Altar (**Zona IV**), semnalele LIF obținute sunt foarte slabe, astfel că nu s-a putut realiza o bună discriminare a zonelor cu materiale diferite și totodată este observată și lipsa semnalului pentru atac biologic.
