Procesarea si interpretarea factorilor de microclimat

-Analiza a perioadelor de interes din monitorizarea de lunga durata-

Monitorizarea factorilor de microclimat, respectiv a temperaturii si umiditatii relative, a bisericii „Adormirea Maicii Domnului”, din cadrul Manastirii Tismana, din judetul Gorj se desfasoara din august 2010 si continua in prezent. Astfel inregistrările contin atat date dinaintea inceperii proiectului de cercetare WWWwATCH (World Wide Open Workshop with Advanced Techniques for Cultural Heritage), inceput in anul 2012, cat si pe parcursul desfasurarii acestuia. Proiectul WWWwATCH are ca scopuri principale accesul mai usor si eficient la infrastructura de cercetare si la rezultatele obtinute.

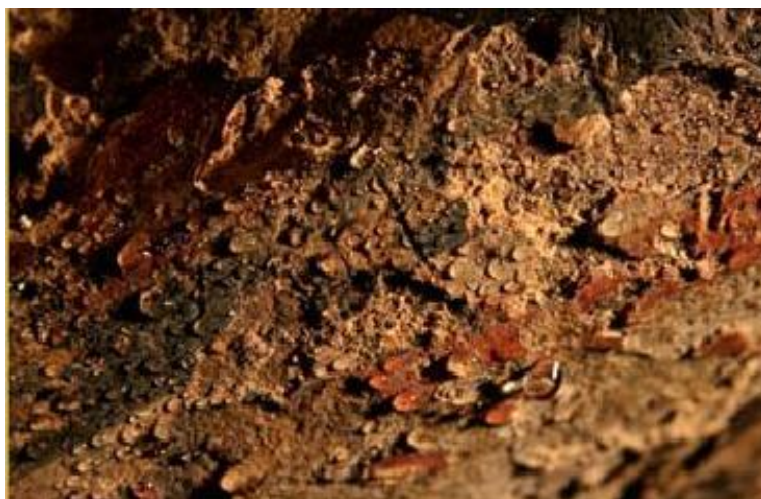
În literatura de specialitate, atât românească cât și internațională, există mai multe rapoarte de monitorizare a factorilor de microclimat în care au fost observate cazuri „extreme”. Un exemplu întâlnit în țara noastră este cel publicat de către Prof. Univ. Dr. Dan Mohanu, în cartea *Corbi de Piatra - Studiu Interdisciplinar*, în care sunt prezentate datele de microclimat înregistrate pe parcursul a 2 ani. În publicație se precizează valori ale umidității excesive, ce ating cote de peste 80% ce au dus la apariția și acumularea vizibilă a umidității pe suprafața murală, mai cu seamă în anumite perioade ale anului (aprilie-iunie), așa cum se poate observa și în imaginea alăturată.

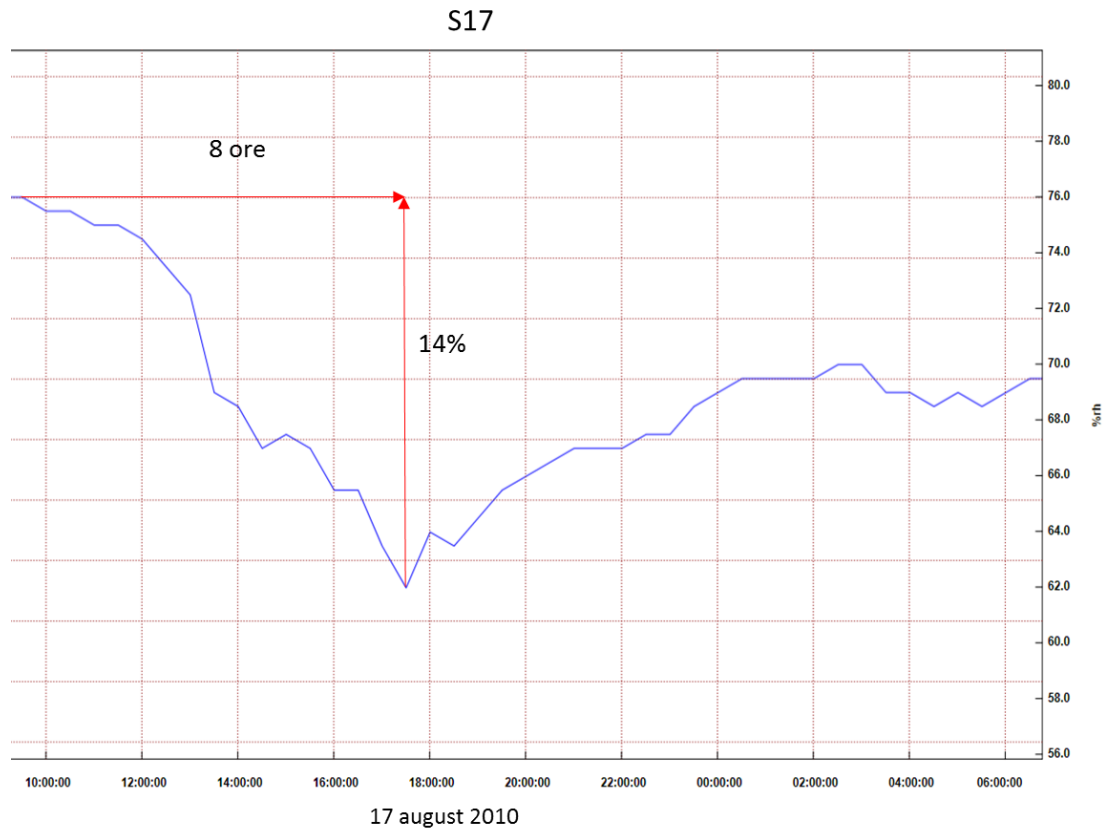
Figura 10 Umiditate relativa, senzorul 17, 17 august

O variatie brusca a umiditatii relative este cel prezentat mai jos, in cazul senzorului 17 in data de 17 august 2010. In decursul a 8 ore a fost inregistrata o variatie de 14%. Aceasta data fiind si data in care senzorul 8 a inregistrat cea mai mica valoare a unui august din punct de vedere al umiditatii relative. Analizand si datele achizitionate de ceilalti senzori se poate observa ca in intreaga biserica a existat o scadere a umiditatii, desi nu in toate zonele a fost atat de semnificativa.

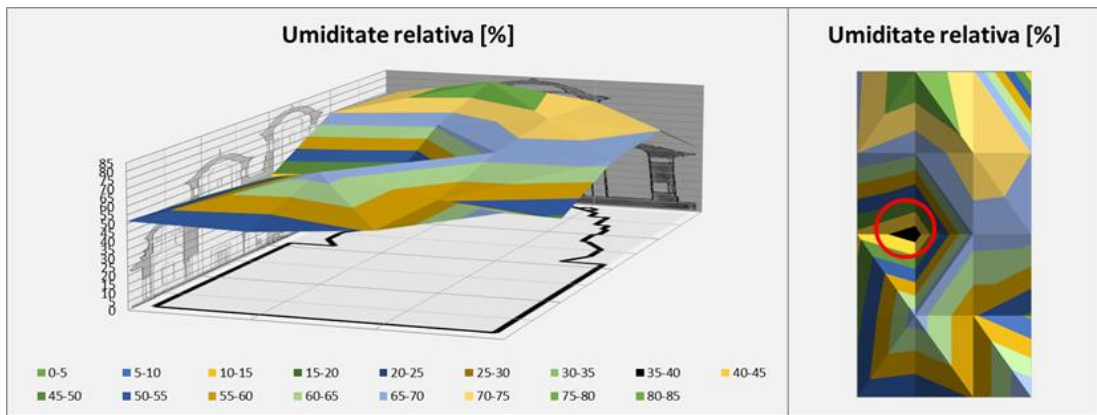
Figure 11 Grafic gradient umiditate relativa, 17 august 2010, ora 15:30

Zona neagra încercuită cu roșu reprezintă zona în care a fost atinsă valoarea minimă de 37%, respectiv în partea N-V a naosului.

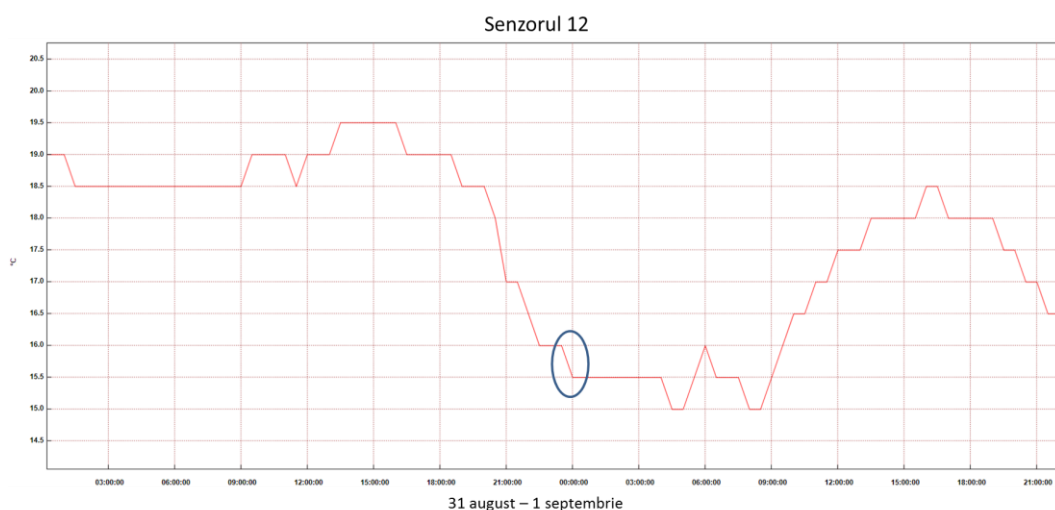
Figure 15 Temperatura senzor 12, 31august-1septembrie

Temperatura minima înregistrată este de **16°C** de către **senzorul 12 (strana din partea S)**, in data de 31/08/2010 intre orele 22:30 si 23:30. De asemenea din tabel se poate observa ca senzorul 13 a fost aproape de atingere minimului de 16°C, acest senzor fiind pozitionat tot in zona de S a naosului.

Observand atat figurile 15,16 cat si tabelul 5 se poate concluziona ca atingerea acestei valori minime de 16°C este influentata de mai multi factori. Primul dintre acestia fiind ciclul diurn, se poate observa variatia zi noapte foarte usor in inregistrarile efectuate de senzorul 12, cea ce a dus la obtinerea minimii lunii august

a fost si scaderea temperaturilor exterioare (variatii induse din exterior, acesta fiind cel de al doilea factor). Pozitia senzorului intr-o zona cu o bogata aerisire (zona stranei, ce prezinta numeroase ferestre) este cel de al treilea si ultim factor de considerat in cazul minimeii obtinute.

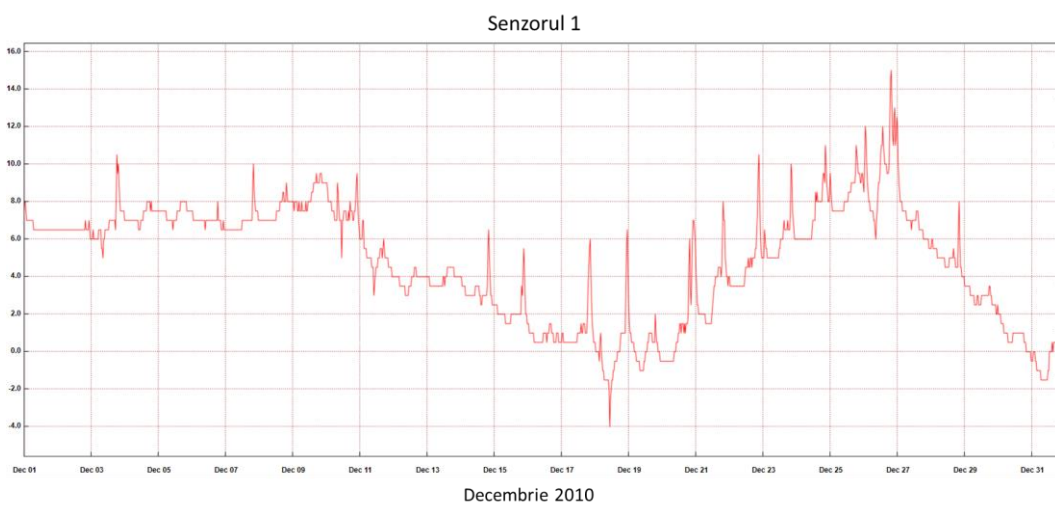
Analizand graficele si valorile numerice, putem observa ca in zona pronaosului, exista valori negative ale temperaturi, valori influentate de factori externi (conditiile meteorologice-temperatura exterioara). Graficul demonstreaza ca atingerea valorii de minim a temperaturii a fost un eveniment aleatoriu, scaderea temperaturii cu -2°C intr-un timp foarte scurt, cu o revenire la fel de rapida a valorii inregistrate la palierul anterior, putand fi provocata de deschiderea usii de acces.

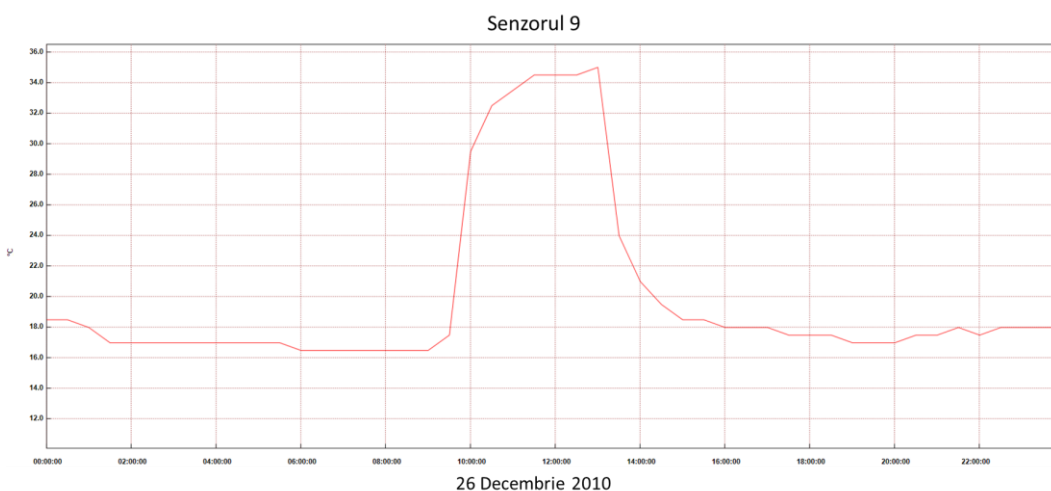
Temperatura maxima înregistrată este de 35°C de către senzorul 9, in data de 26/12/2010 la ora 13:00.

Din **graficele** reiese ca valoare maxima de 35°C a fost atinsa datorita unei creste rapide a temperaturii de la $16,5^{\circ}\text{C}$, inceputa la ora 9:00. Dupa o ora (10:00) valoarea atinsa fiind deja $29,5^{\circ}\text{C}$, deci se poate observa o variatie brusca de 13°C .

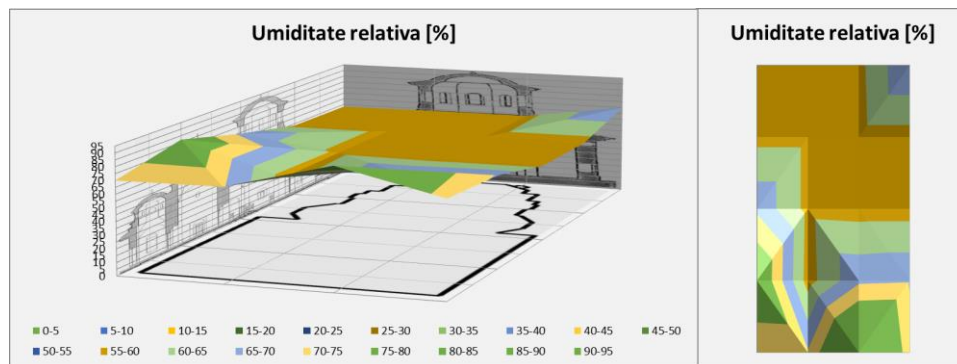
Asa cum se observa si din tabel in biserica la momentul atingerii valorii maxime a umiditatii relative se inregistrau valori in jurul a 58% Rh (in zona altarului si a naosului), la apropierea de pronaos valorile incep sa creasca.

In zona senzorului 3 in decursul lunii mai a fost inregistrata atat minima cat si maxima umiditatii relative, deci avem variatii cuprinse intre 40 si 90% RH.
