## Investigații imagistice în modul UV de fluorescență

## 2019-Poarta Sărutului

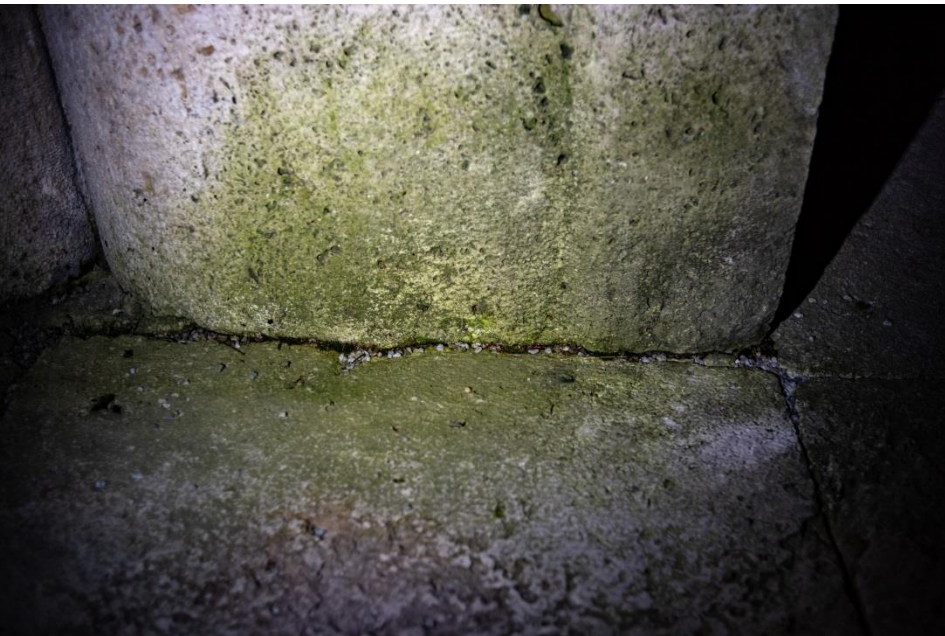
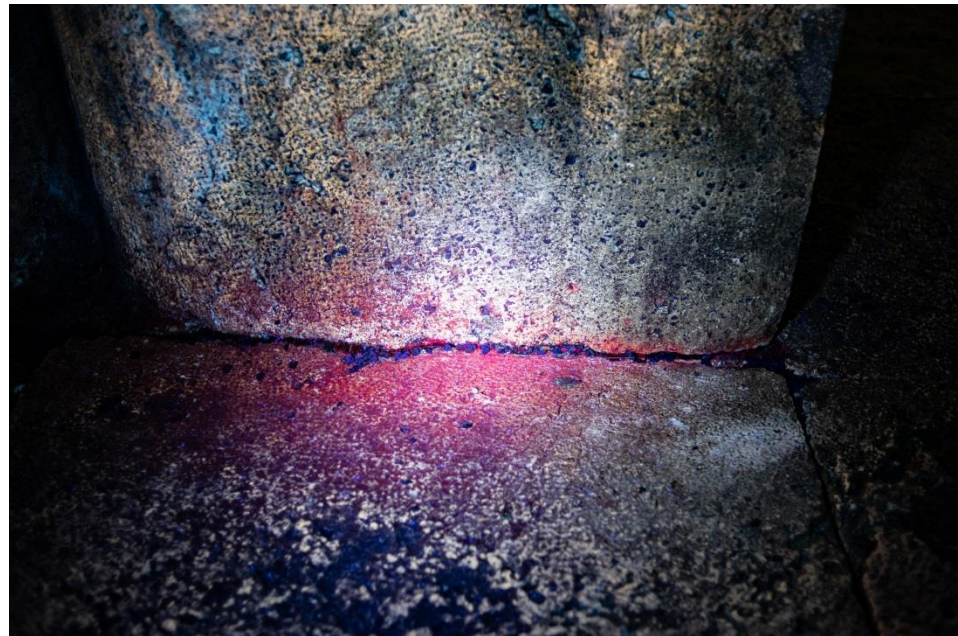
Se remarcă atât în vizibil, prin culoarea verzuie, cât și în UV prin fluorescența de culoare roșie, prezența activă a briofitelor sau algelor verzi indicată de fluorescența roșie, specifică clorofilei.

În urma observațiilor realizate în cadrul investigației imagistice în domeniul Ultraviolet – modul de fluorescență recomandăm coroborarea investigațiilor fizico-chimice cu analiza microbiologică.

Considerăm obligatorie opinia unui specialist microbiolog în privința analizei factorilor biodeteriologici specifici suprafețelor litice de patrimoniu, inclusiv asupra tratamentelor de biocidare aferente.

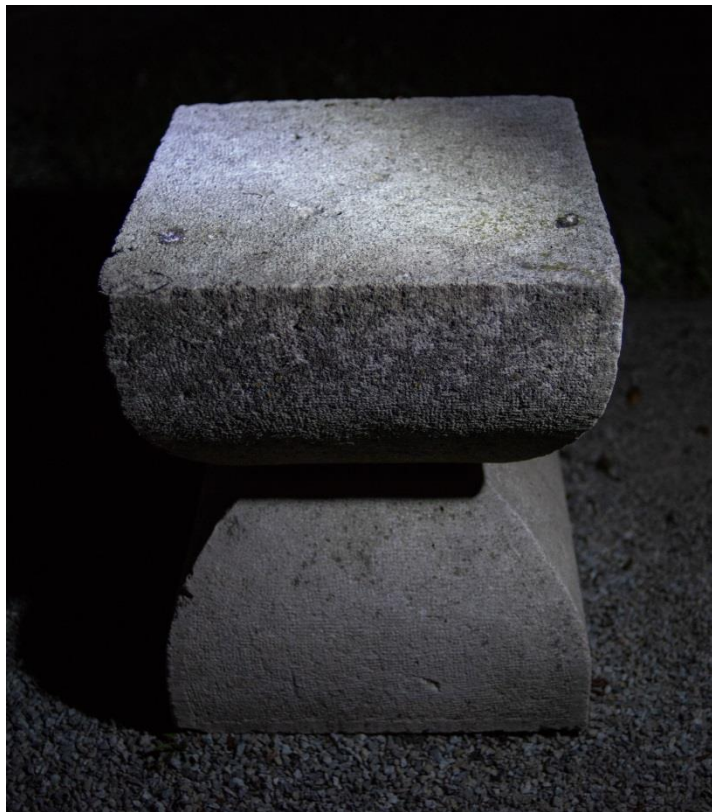
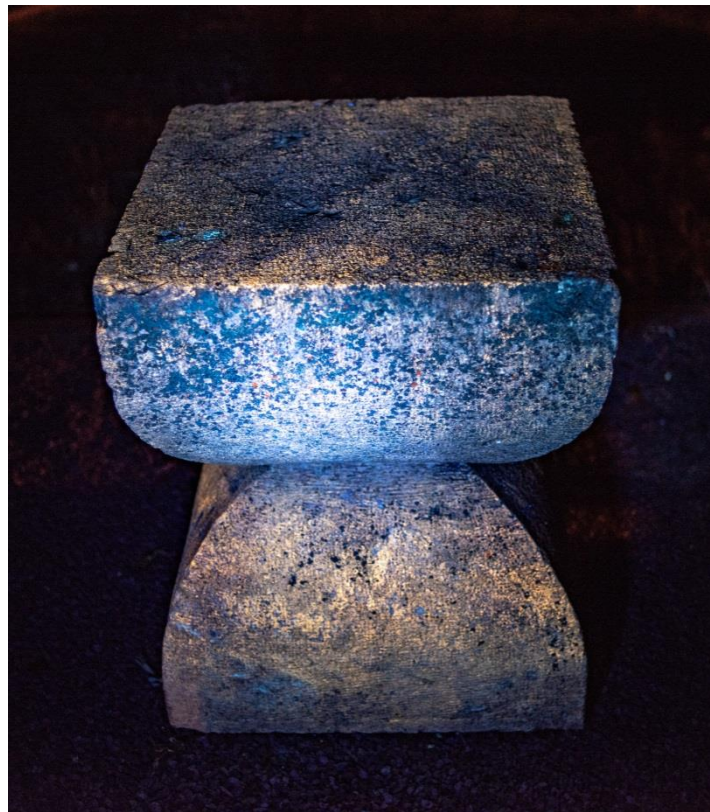
Atac biologic inactiv în zona superioară a scaunului-zonă foarte absorbantă pentru radiația UV.  
Cel mai probabil urme ale unei colonizări mai vechi cu licheni.

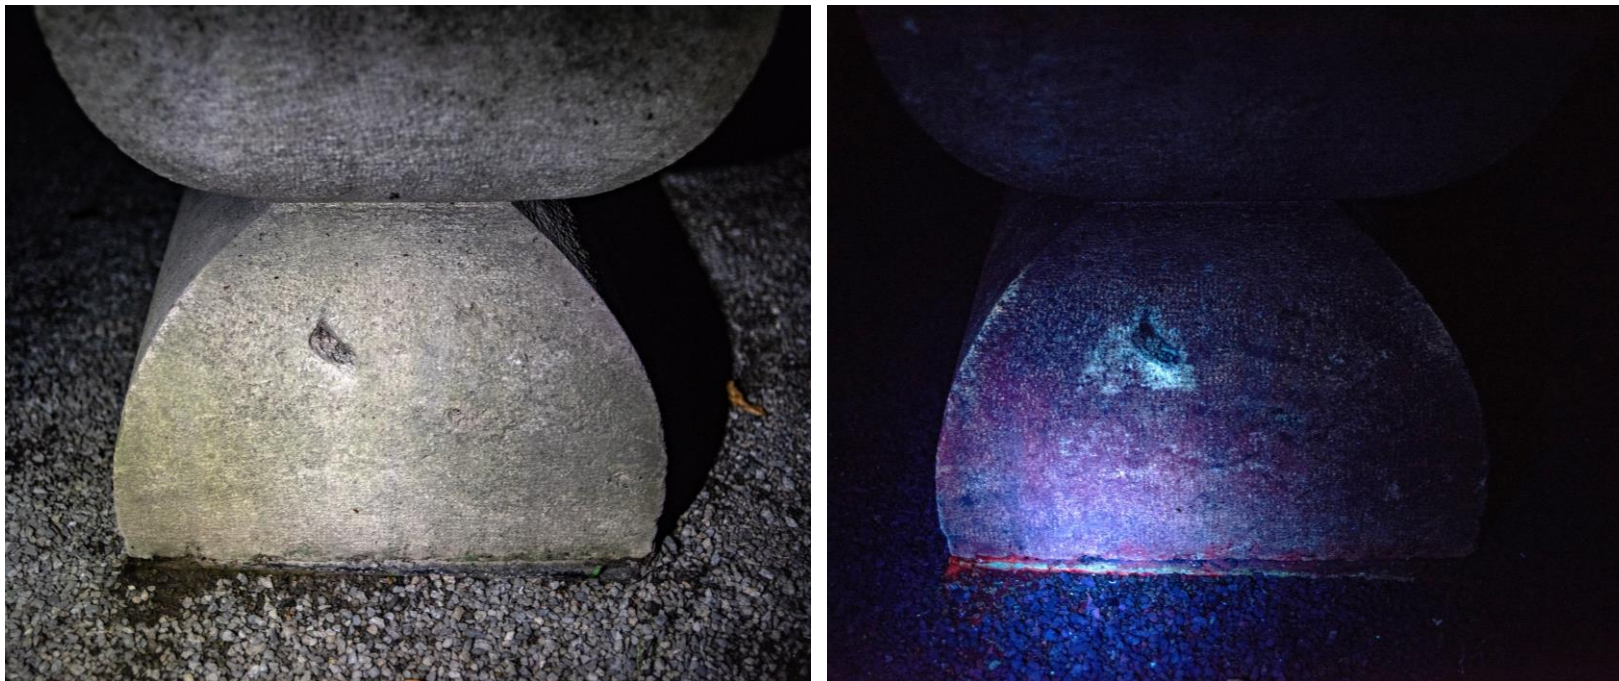
Atac biologic activ – acumulare substrat de sol favorabil colonizării briofitelor.  
Fluorescență roșie a clorofilei
