Investigații imagistice în modul UV de fluorescență

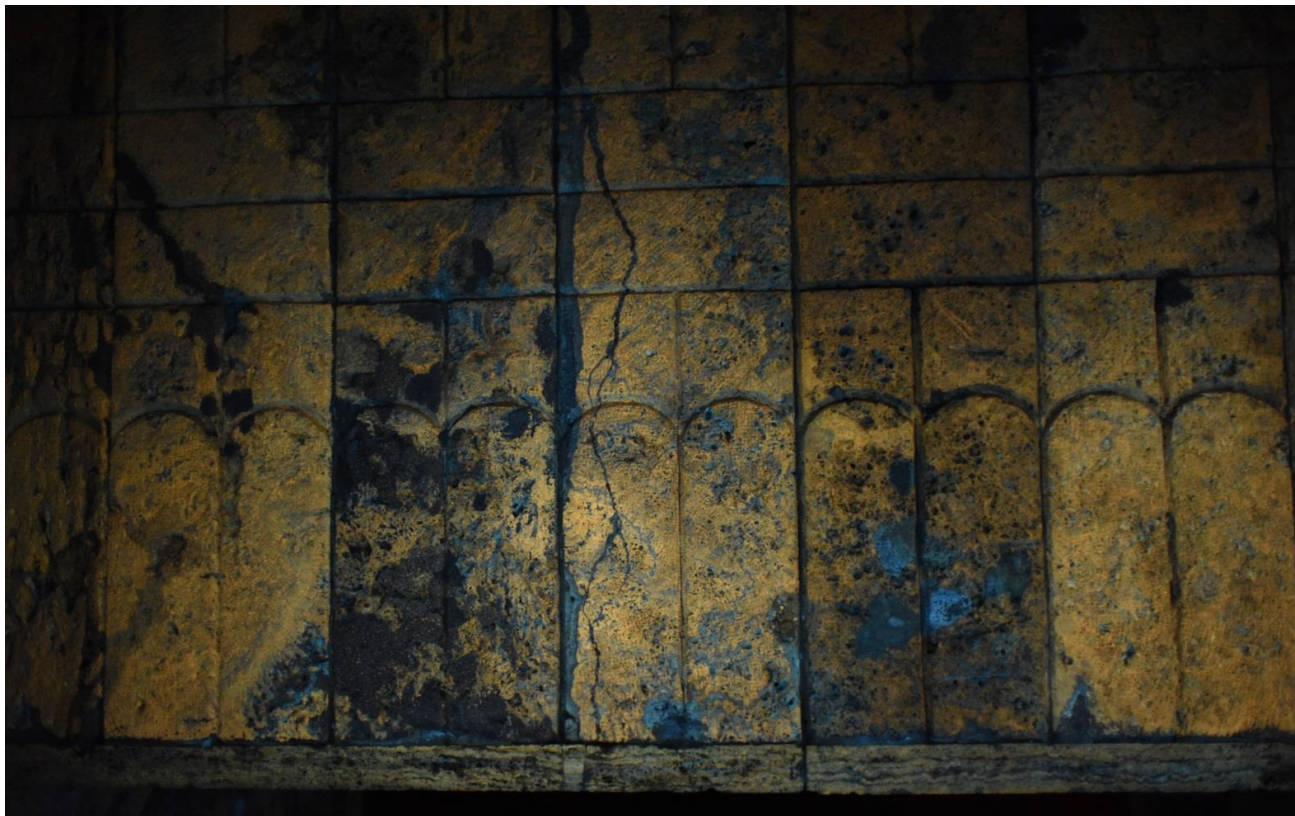
Fațada de Vest-detaliu lintou, zona centrală

Pe lângă fluorescența în nuanțe de oranj-galben a travertinului pe suprafață se observă mici zone cu fluorescență strălucitoare azuriu-turcoaz care indică cel mai probabil prezența cristalelor de calcit. Zonele cele mai închise la culoare sunt reprezentate de mortarele provenite de la restaurarea anterioară. Tonul închis este dat de carbonatul de calciu-varul folosit ca liant pentru mortar.

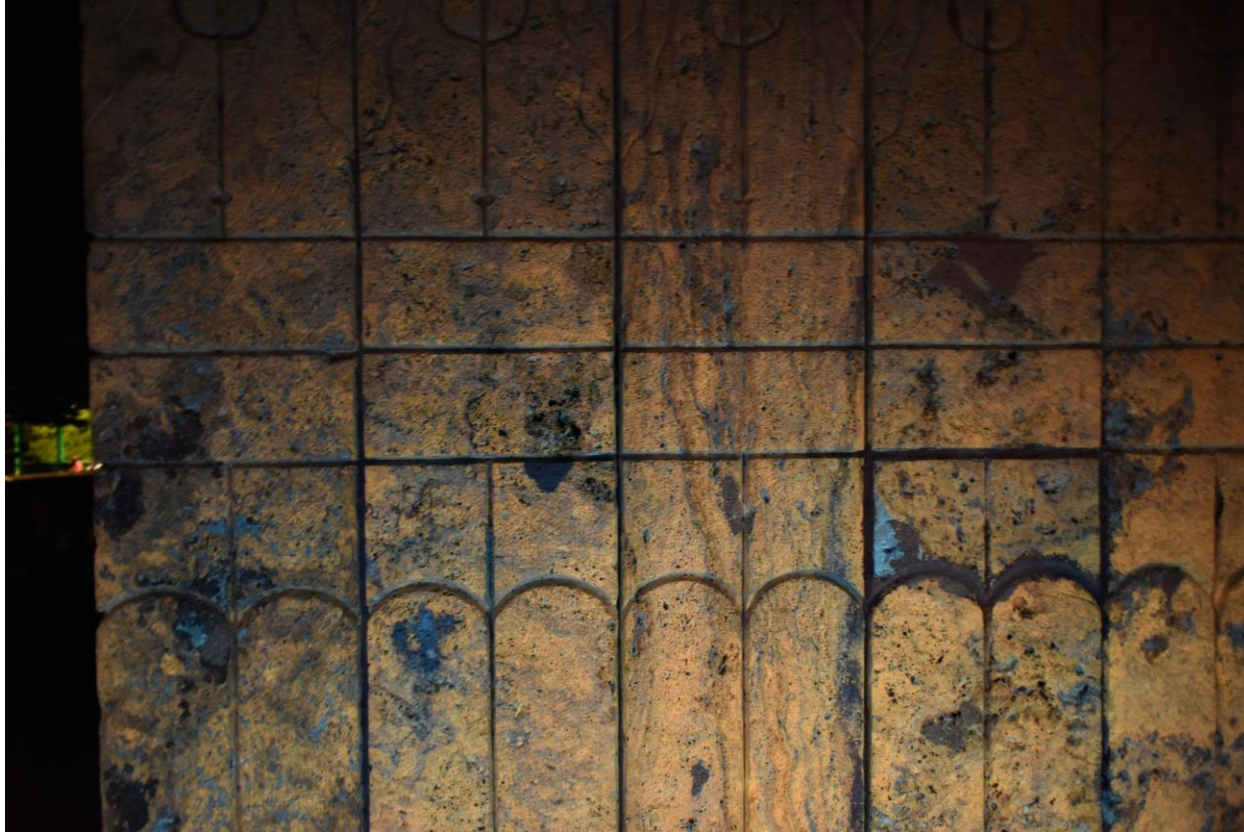
Fațada de Est. Partea superioară dinspre Sud

Pe lângă fluorescența în nuanțe de oranj-galben a travertinului pe suprafață se observă mici zone cu fluorescență strălucitoare azuriu-turcoaz care indică cel mai probabil prezența cristalelor de calcit. Zonele cele mai închise la culoare sunt reprezentate de mortarele provenite de la restaurarea anterioară. Tonul închis este dat de carbonatul de calciu - varul folosit ca liant pentru mortar.

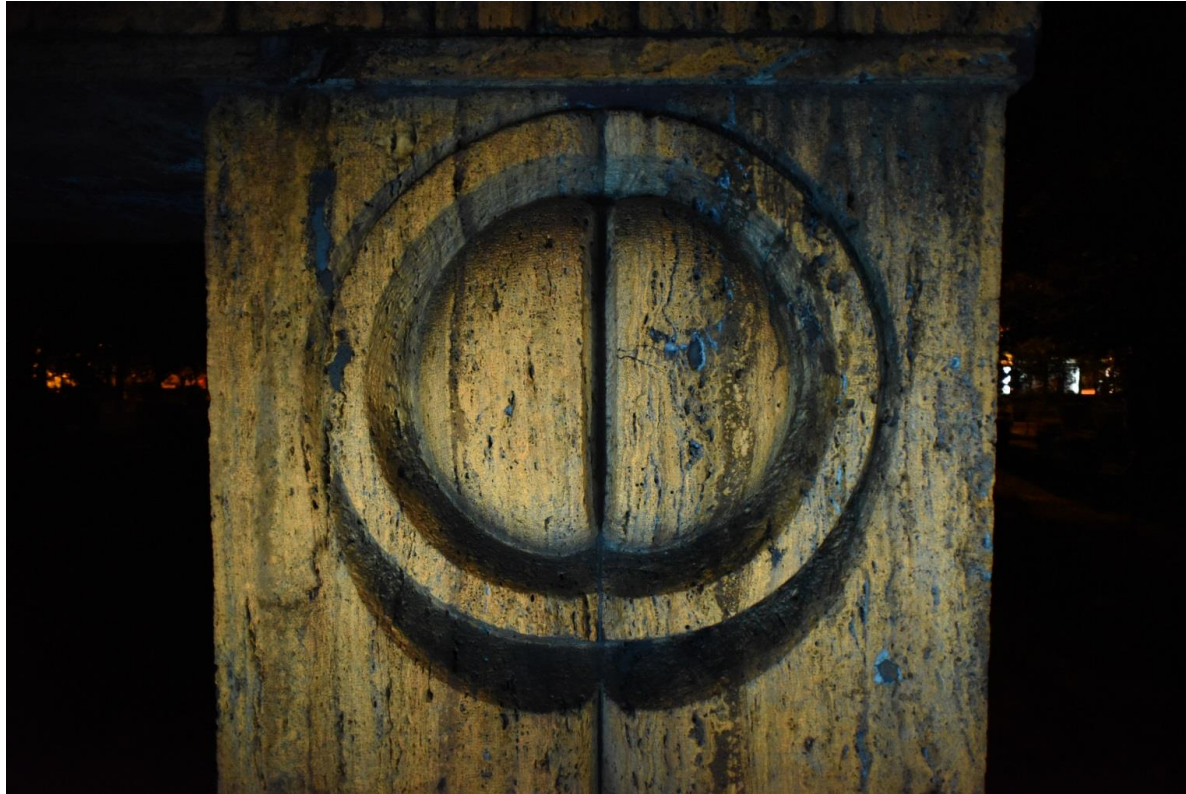
Fațada de Vest – coloana de Sud

Travertinul prezintă o fluorescență în nuanțe de oranj-galben. Zonele cu fluorescență strălucitoare azuriu-turcoaz indică cel mai probabil prezența formațiunilor de calcit. Celelalte zone întunecate, foarte absorbante pentru radiația UV reprezintă mortare pe bază de var (carbonat de calciu în amestec cu nisip). Există și zone de travertin degradat, caracterizat de o suprafață rugoasă, care și-a pierdut din aspectul oranj din cauza depunerilor succesive de praf, noxe etc.

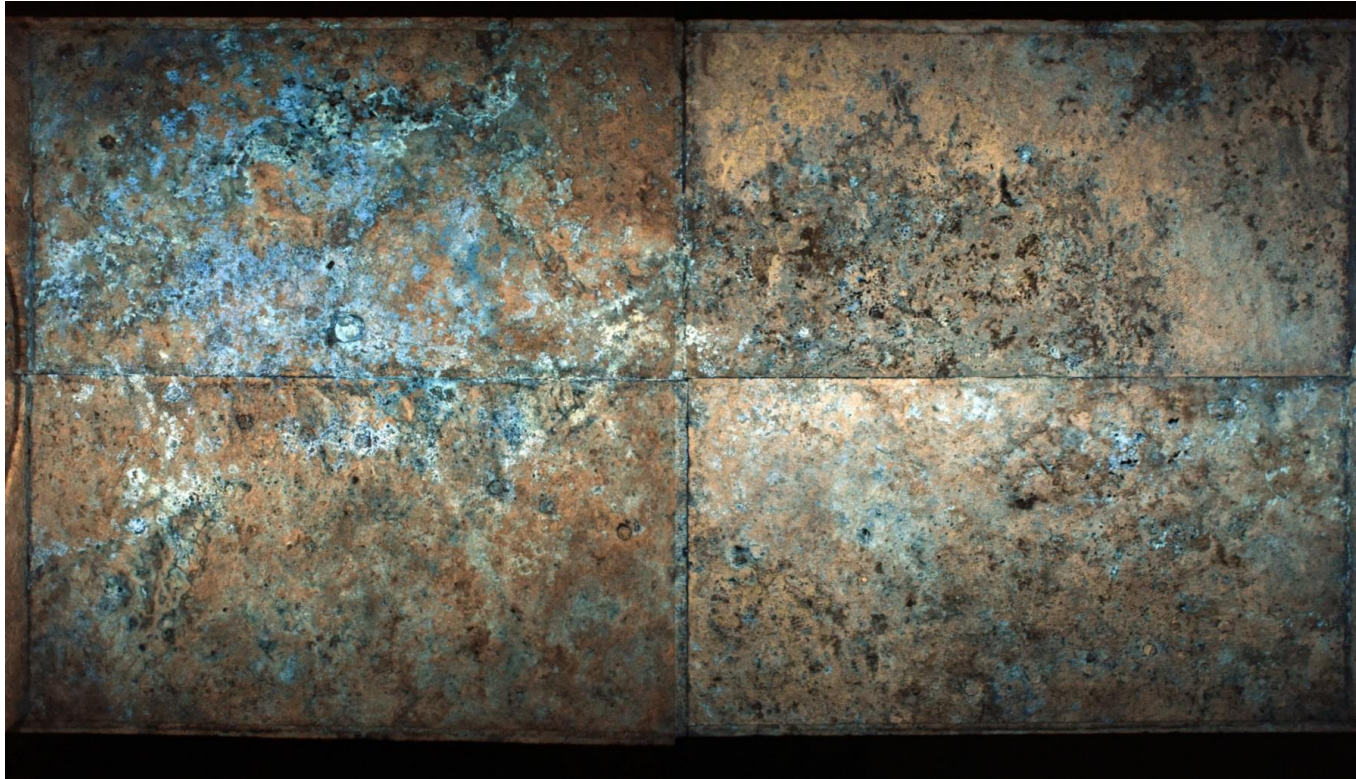
Vedere de sub lintou

Zonele fluorescente de culoare albă cu o tentă albastruie indică prezența cristalelor de săruri solubile. Travertinul prezintă o fluorescență în nuanțe de oranj-galben. Zonele brun-oranj sunt cel mai probabil reprezentate de variațiile travertinului (prezența impurităților: minerale, oxizi etc.).

În urma observațiilor realizate în cadrul investigației imagistice în domeniul Ultraviolet – modul de fluorescență recomandăm coroborarea investigațiilor fizico-chimice cu analiza microbiologică.

Considerăm obligatorie opinia unui specialist microbiolog în privința analizei factorilor biodeteriologici specifici suprafețelor litice de patrimoniu, inclusiv asupra tratamentelor de biocidare aferente.
